**INFORME PERICIAL DE VALORACIÓN**  
**DE 28 FINCAS RUSTICAS**  
**SITAS EN LOS POLÍGONOS CATASTRALES 41 Y 42**  
**DEL TÉRMINO MUNICIPAL DE CREVILLENTE**  
**PARA EL PROYECTO DE REPARCELACIÓN**  
**SECTOR DE SUELO**  
**URBANIZABLE NO ORDENADO INDUSTRIAL I-10.**  
**PROMOTOR VILLAROSA S.L.**

***Valoración de 28 fincas del Proyecto de Reparcelación Sector de Suelo Urbanizable  
No Ordenado Industrial I-10, sito en el Término Municipal de Crevillente.***

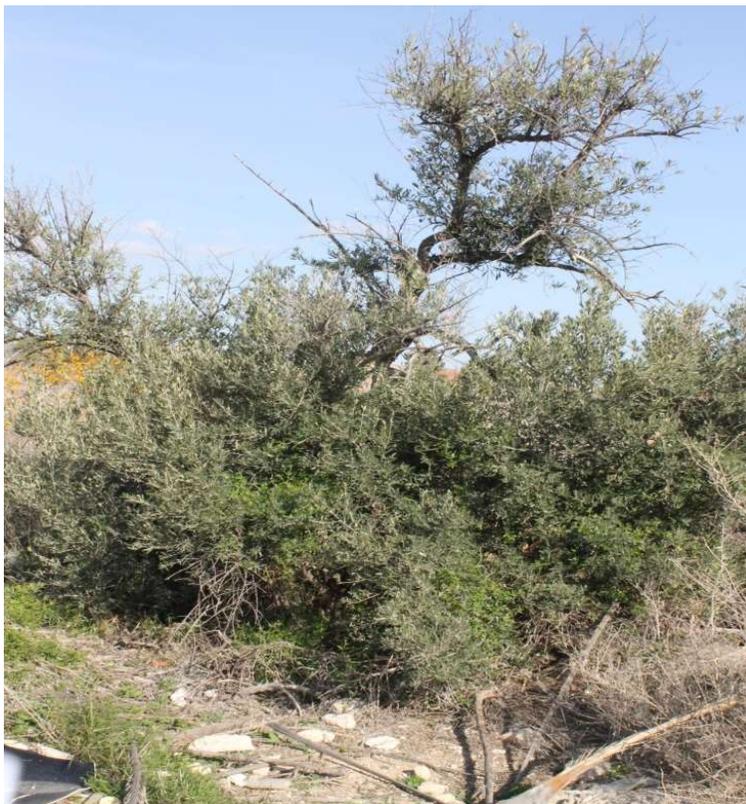
**Foto N° 0843**

- 2 olivos de unos 20 años, muy descuidados y falta de poda. **Valorar**

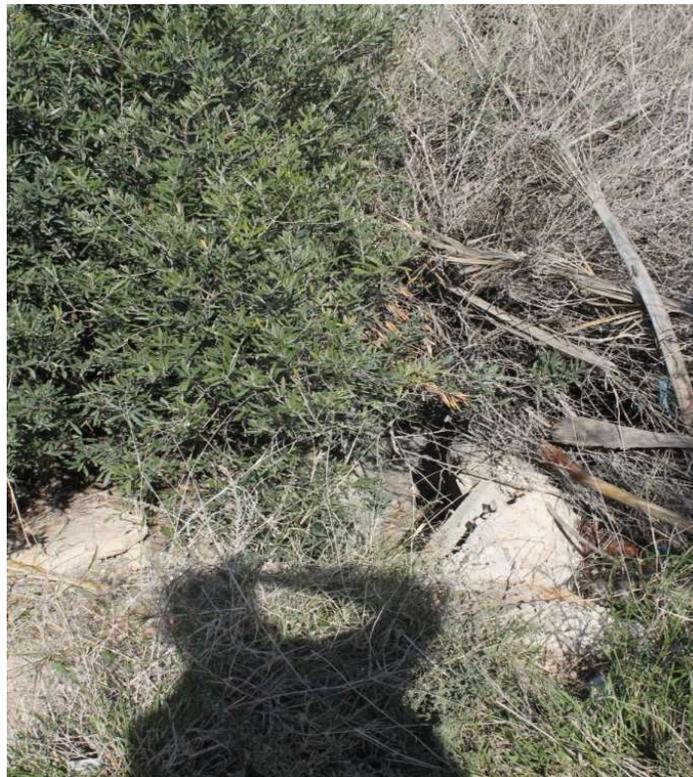
**Foto N° 0842**

- Junto a estas 2 palmeras y oliveras hay un canal de riego en desuso y mal estado. **Sin valor.**

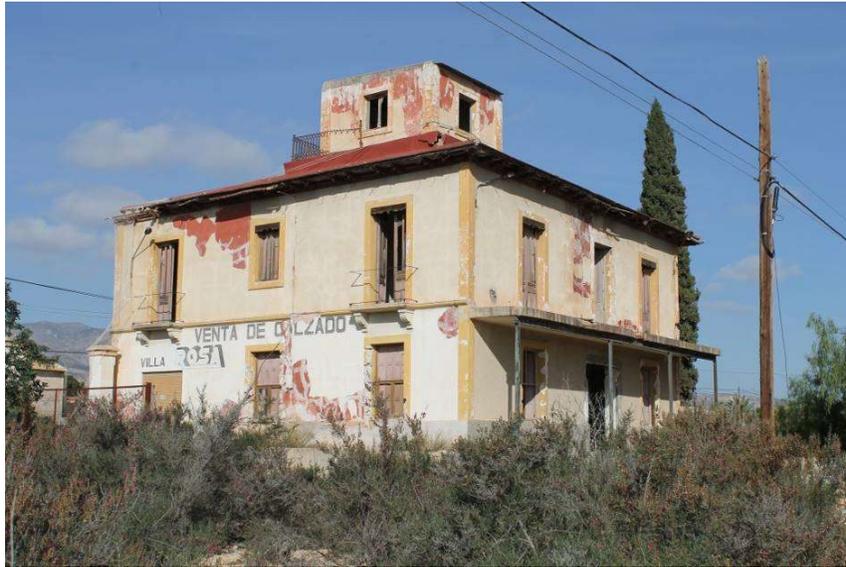
**Foto Nº 0881**

En esta parcela existe una construcción que está catalogada y que no se valora porque presenta un estado casi ruinoso (al menos en muchos de sus elementos) y de absoluto abandono. La vivienda es la denominada “Villa Rosa”. Linda con la N340. La superficie de la vivienda según catastro es de 194 m<sup>2</sup> y la superficie con terrazas de alrededor es de 541 m<sup>2</sup>. **No valorar.**

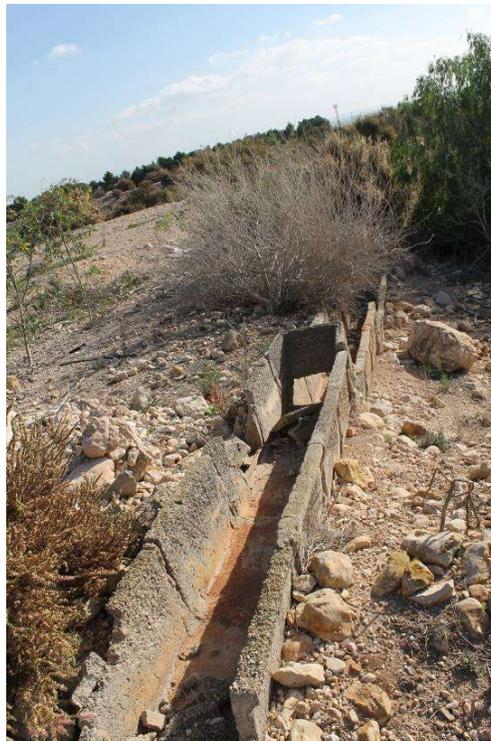
**Foto Nº 0879**

Desde la terraza de la casa salen diversos canales de riego que están en desuso y deteriorados. Uno de estos canales va desde la casa hasta el pantano situado en la parcela 17 lindera. **Sin valor.**

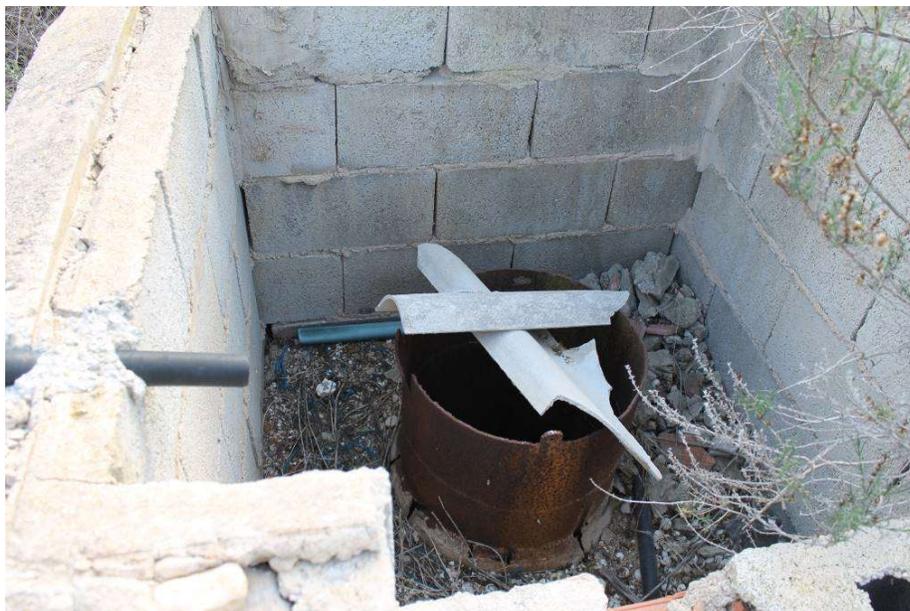
**Foto N° 1873**

Pozo junto a esta caseta de riego, que según indica la propiedad tiene un caudal de 25 l/seg. Valorar.

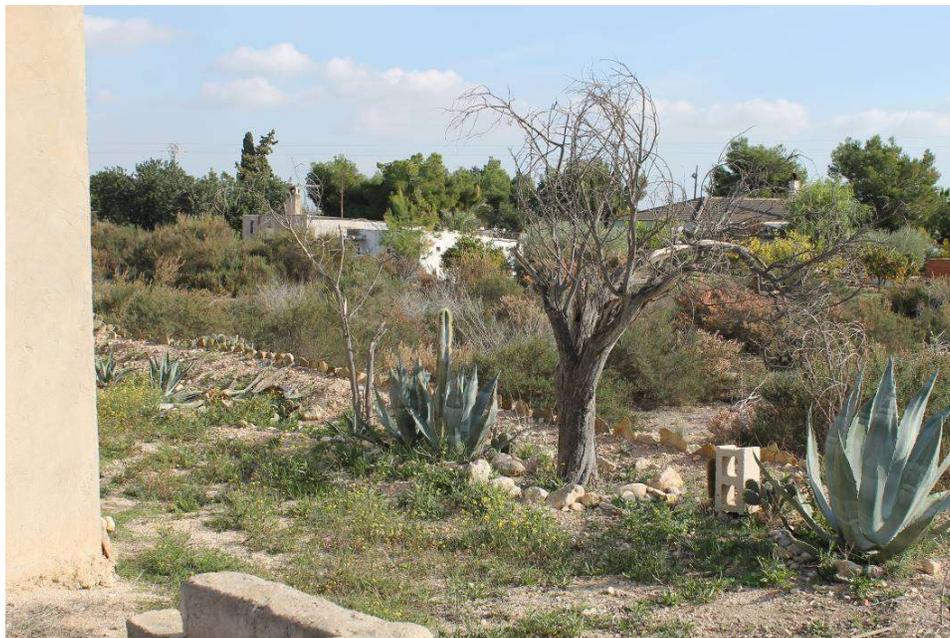
**Foto N° 0955**

- 5 plantas de aloe vera en buen estado. **Valorar.**

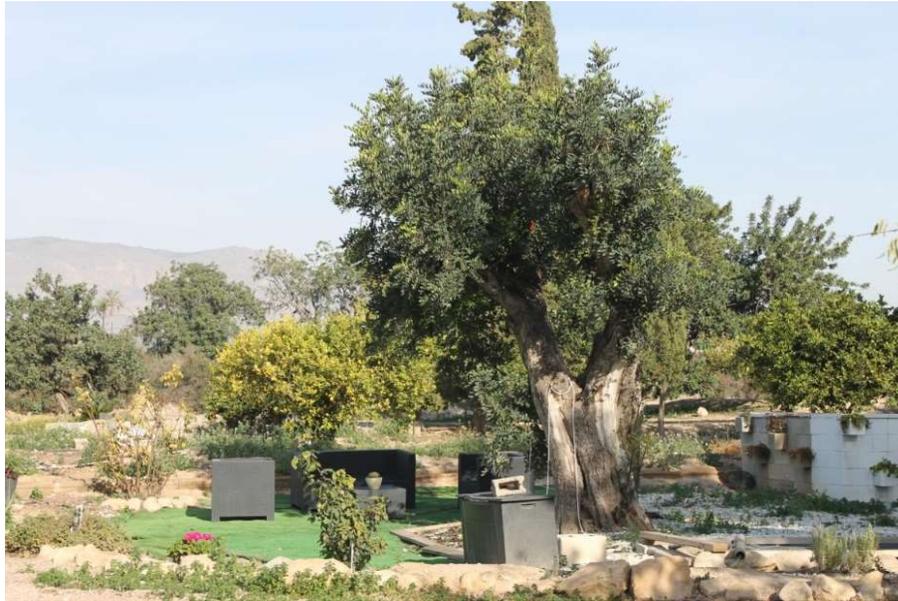
**Foto Nº 1266**

- 1 algarrobo viejo de más de 50 años en buen estado. **Valorar.**

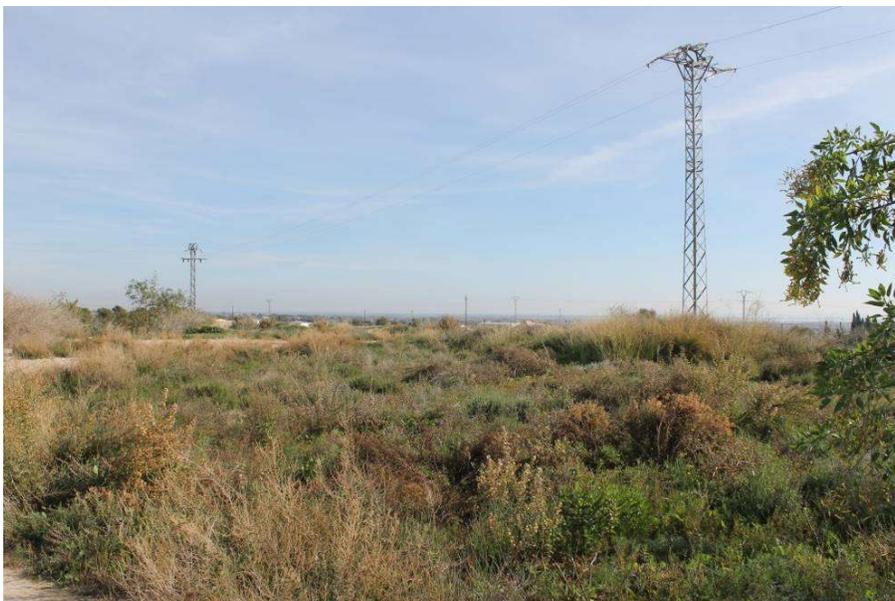
**Foto N° 1466**

La atraviesa de Norte a Sur una línea de media tensión.

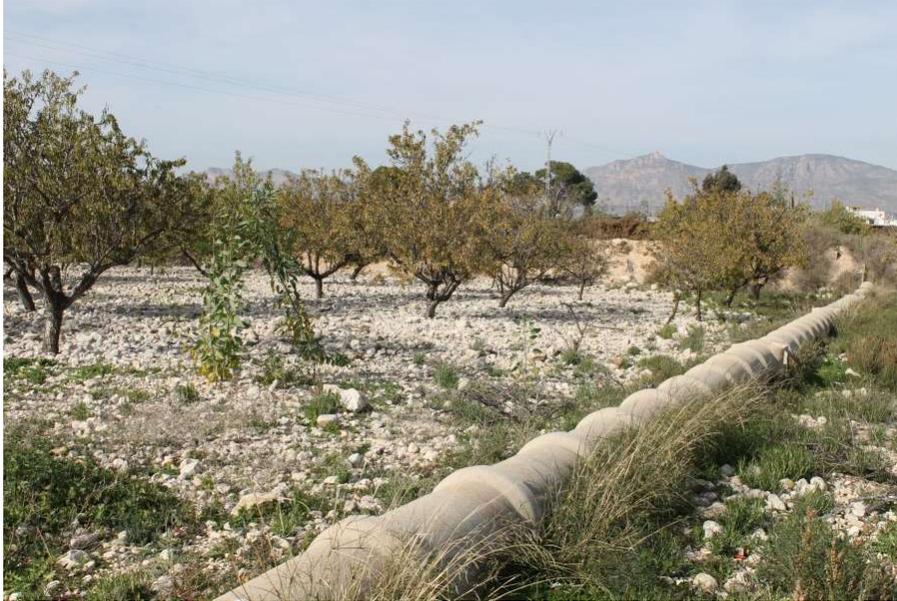
**Foto Nº 1419**

En la zona de cultivo de los almendros, tiene una tubería de fibrocemento de 50 cm de diámetro. **Valorar.**

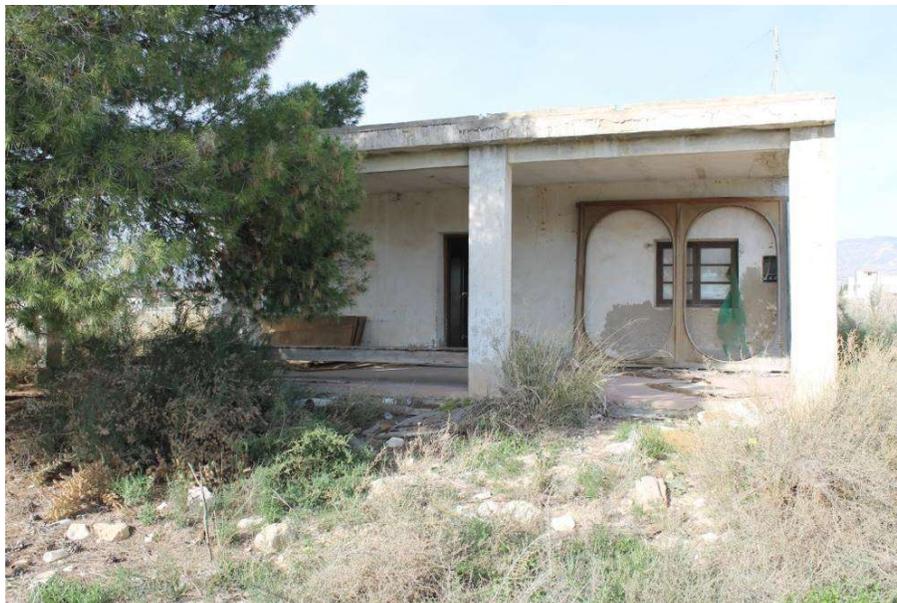
**Foto Nº 1481**

Hay una vivienda en estado ruinoso con una superficie de 140 m<sup>2</sup> construidos y un anexo sin techar de 40 m<sup>2</sup>. **Sin valor.**

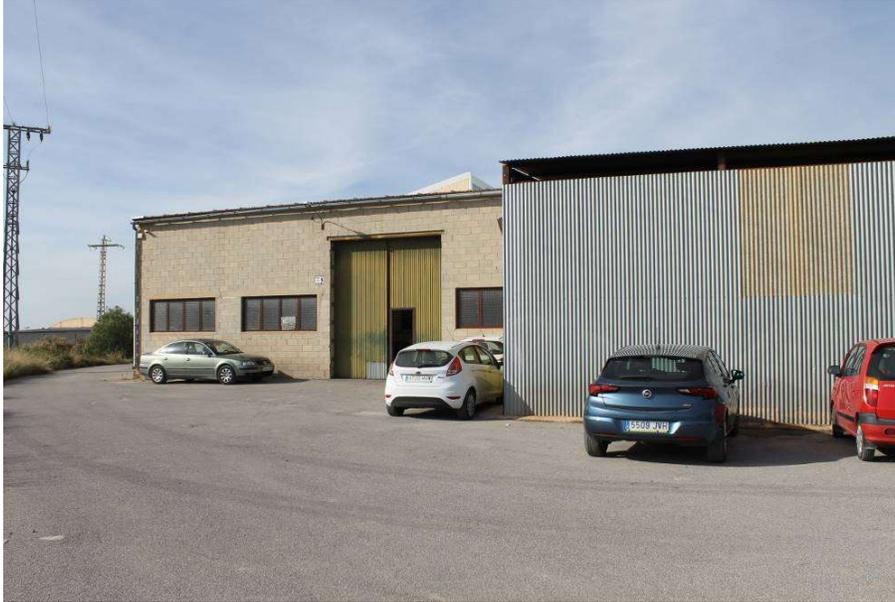
**Foto N° 1447**

Zona de aparcamiento y servicios asfaltada, junto a las edificaciones. La superficie aproximada que se encuentra afectada es de 480 m<sup>2</sup>. **Valorar.**

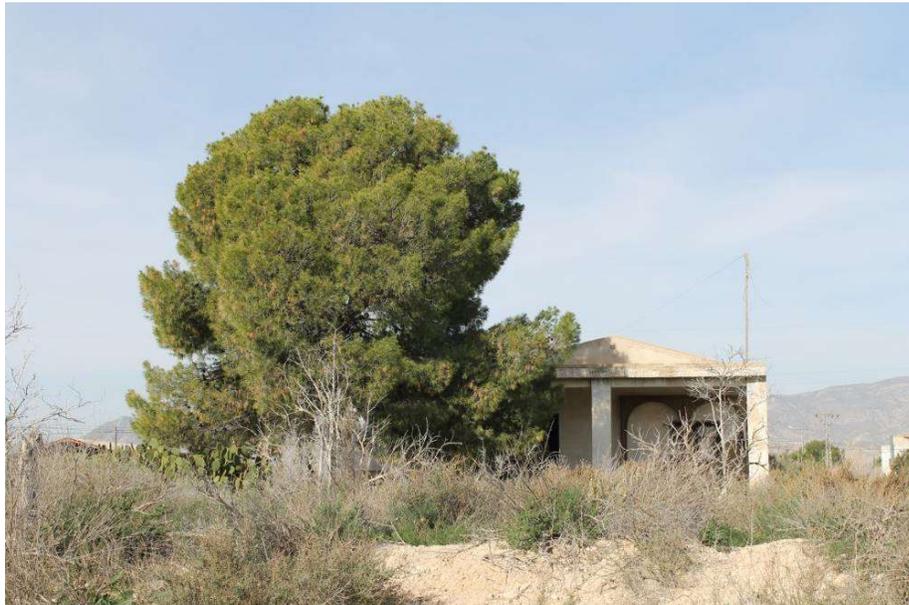
**Foto Nº 1478**

- 1 pino de grandes dimensiones junto a la casa de más de 25 años en buen estado. **Valorar.**

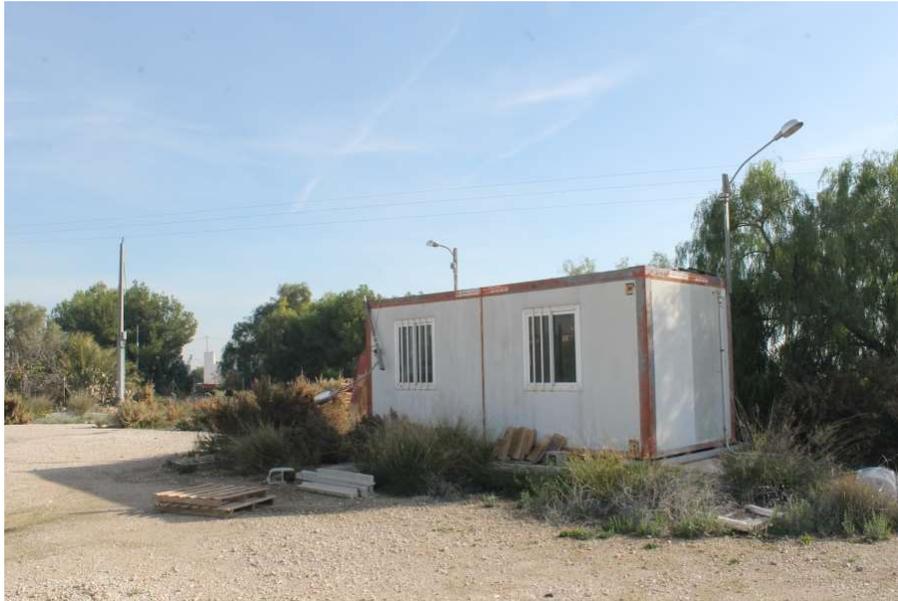
**Foto N° 1309**

También existe un contenedor de obra para oficina en estado de abandono, con instalación eléctrica y diversas casetas de aseo. Todo esto es trasportable y podría ser utilizado en otro sitio. **Sin valor.**

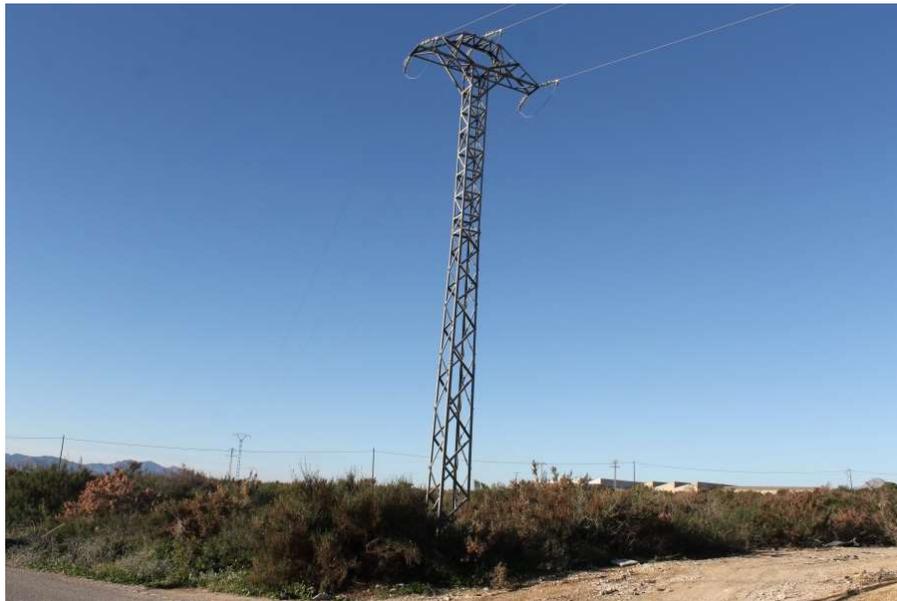
**Foto N° 1533**

La finca está cruzada por 2 líneas eléctricas de media tensión, una la cruza de Noreste a Suroeste y la otra de Noroeste a Sureste. Hay 4 torretas de dichas líneas.

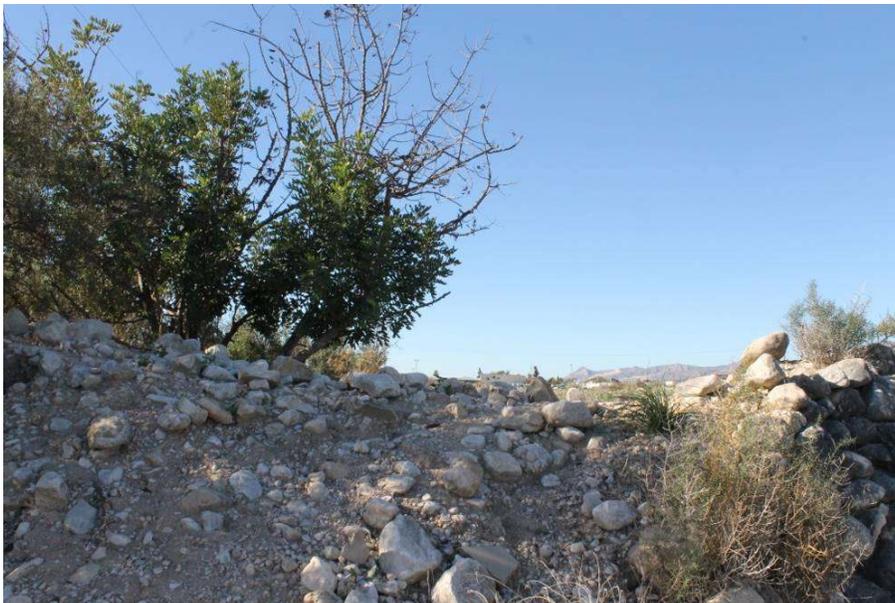
**Foto N° 1790**

- 2 algarrobos pequeños asilvestrados de unos 15 años en mal estado. **Sin valor.**

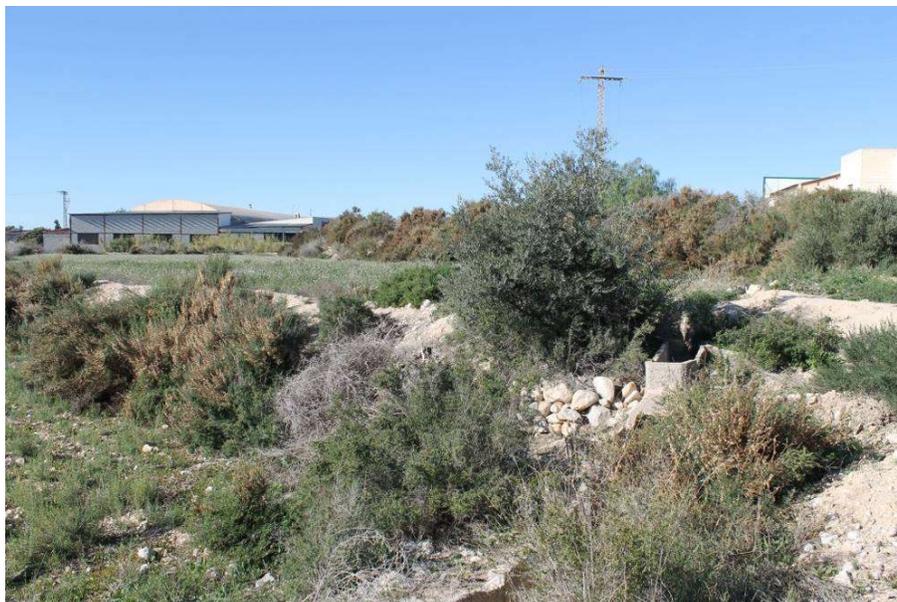
**Foto Nº 1803**

- 1 olivo pequeño de unos 8 años en buen estado aunque muy asilvestrado. Está justo en el límite del Plan Parcial. **Sin valor.**

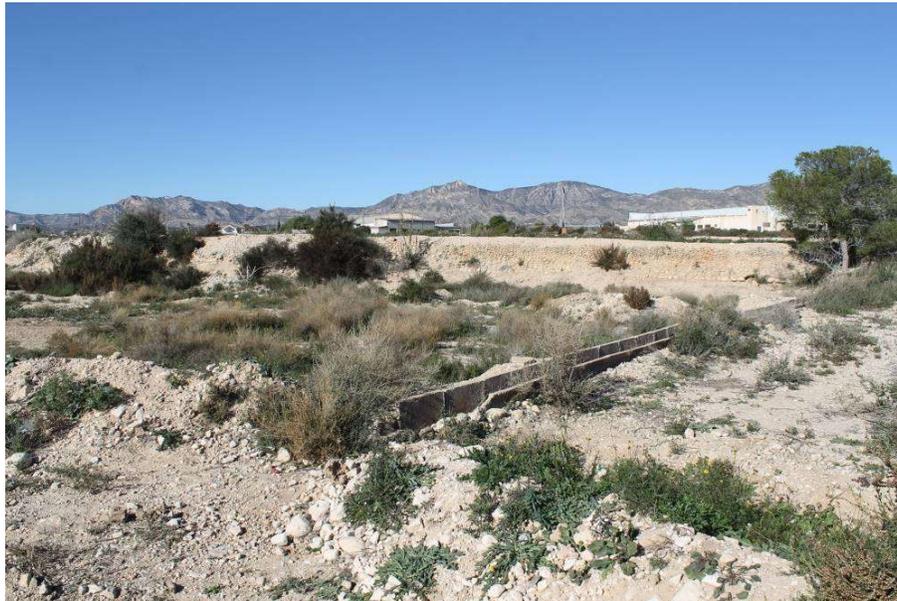
**Foto N° 1767**

- 1 olivo en el margen Norte de la finca en porte arbusto y en mal estado. **Sin valor.**

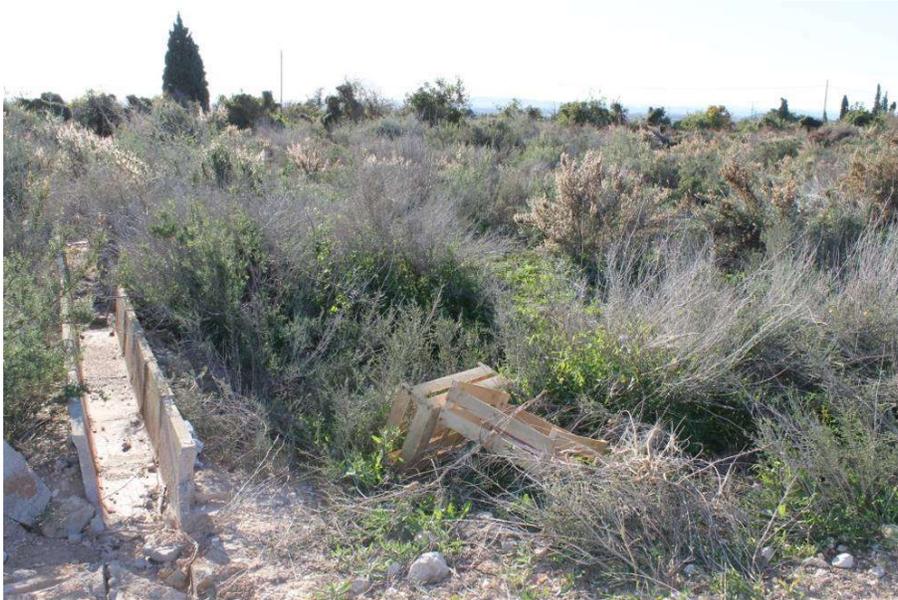
**Foto Nº 1567**

Por sus lindes Este y Oeste hay canales de riego que están cortados, rotos y en desuso. **Sin valor.**

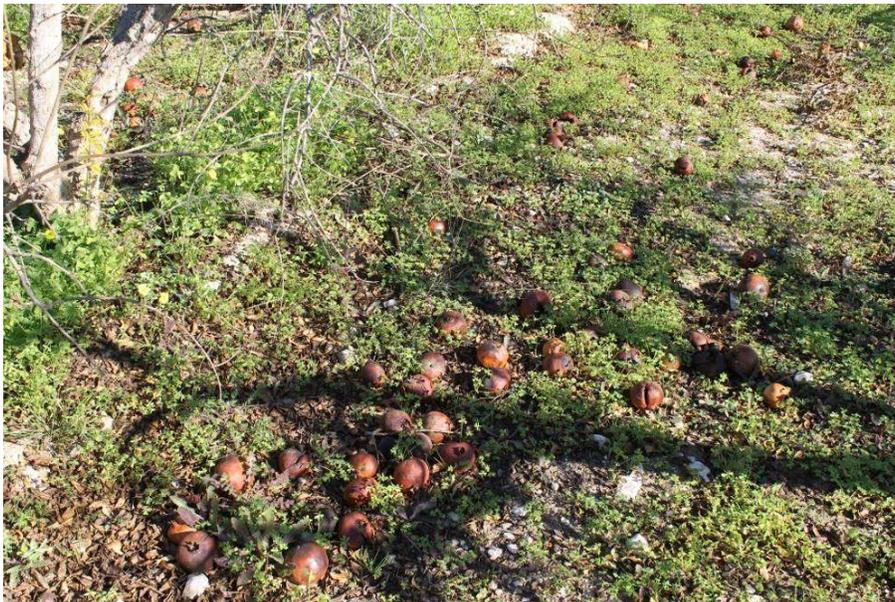
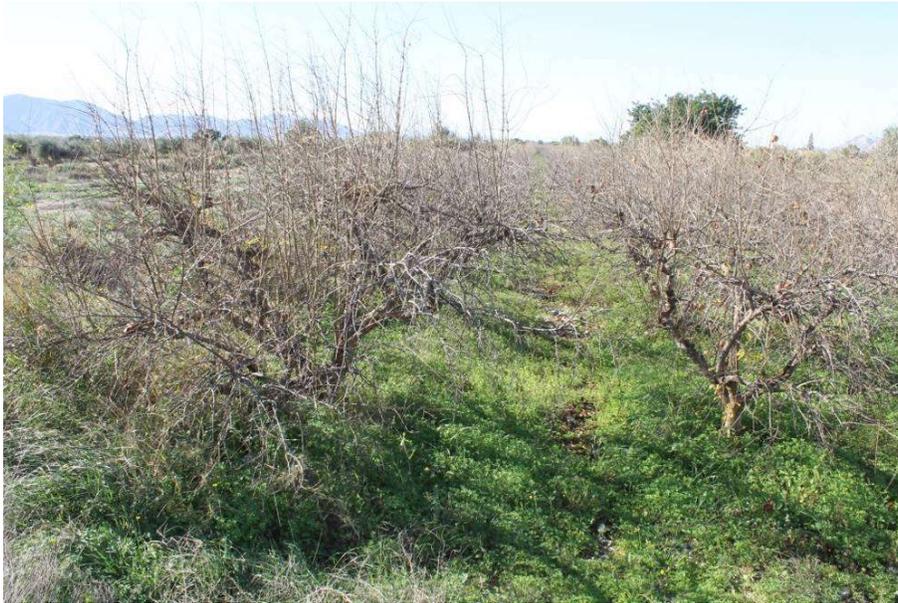
Parcela plantada de granados en marco de plantación 4 x 4. Están prácticamente secos y abandonados y con restos de la última cosecha en el suelo o colgando del árbol.

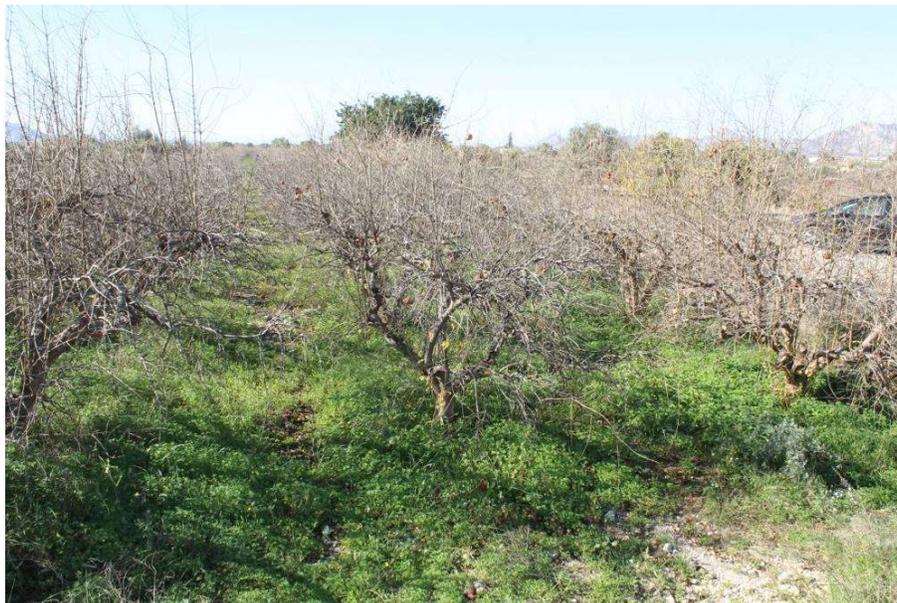
**Foto N° 1745**

- El arbolado que se ve afectado, granados, están totalmente secos y no tiene ningún valor como árbol. **Sin valor.**

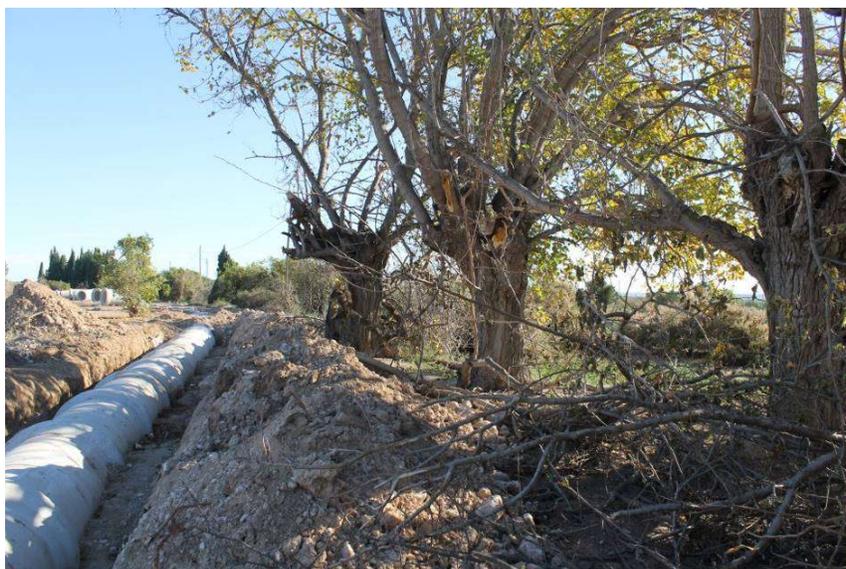
**Foto N° 1600**

- En su linde Norte hay 3 moreras de más de 50 años muy deterioradas y en regular estado por no haber sido podadas y cuidadas. La falta de podar ha provocado que estén con grandes ramas caídas que han provocado, en algún caso que los troncos estén rotos y que las mismas pierdan en gran parte el posible valor ornamental que podría tener un árbol de esas edad y características. Aun así, se valorarán. **Valorar.**

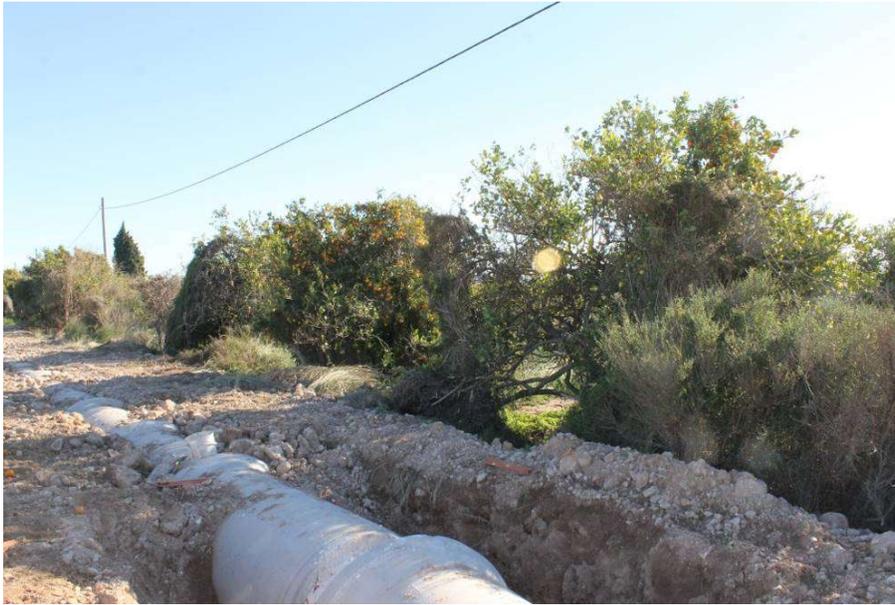
**Foto N° 1614**

- 8 naranjos en muy mal estado a un lado y al otro del canal, en estado de abandono. Sin valor.

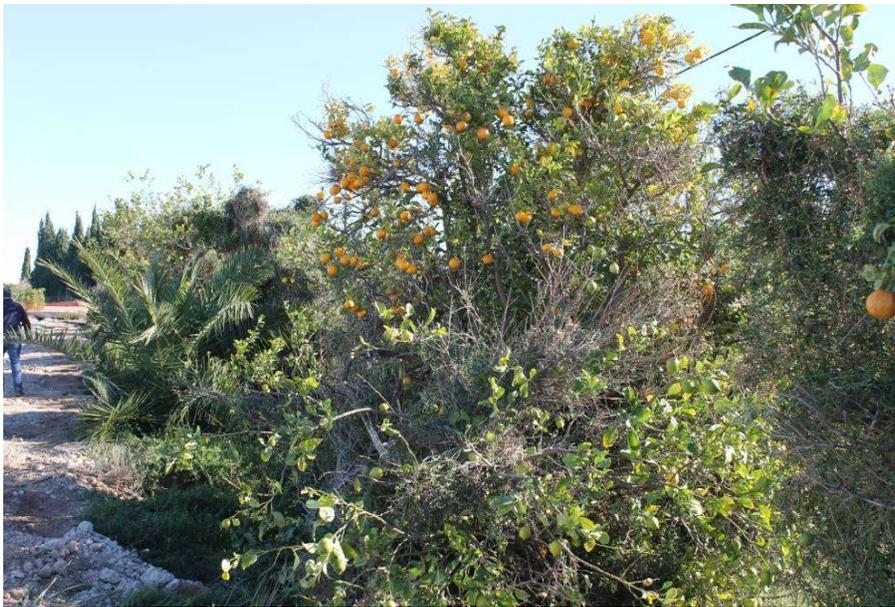
**Foto N° 1628**

- 4 limoneros con injerto mitad de naranjo, mitad limoneros. Sin valor.

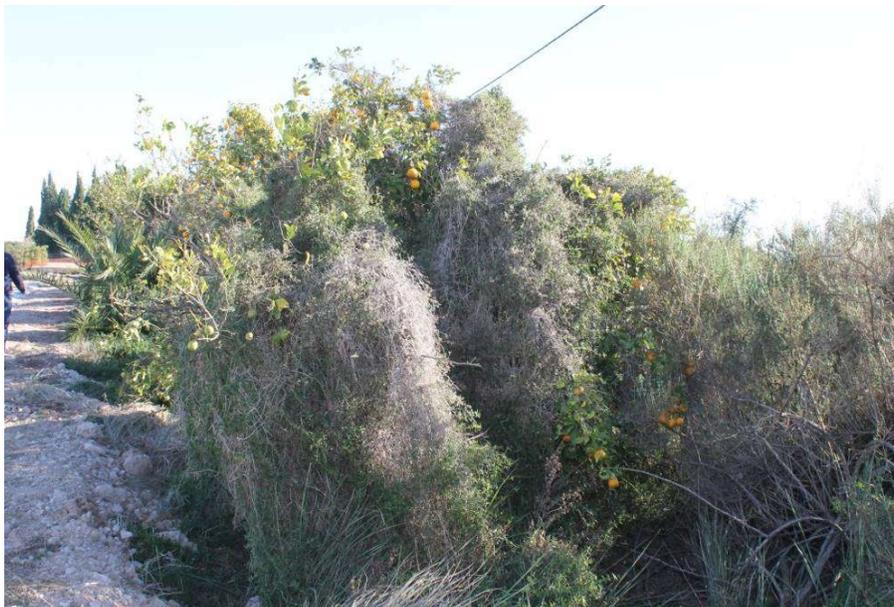
**Foto Nº 1627**

- 15 naranjos con injerto de limonero en muy mal estado, la mayoría cubiertos de malas hierbas y matorral. **Sin valor.**

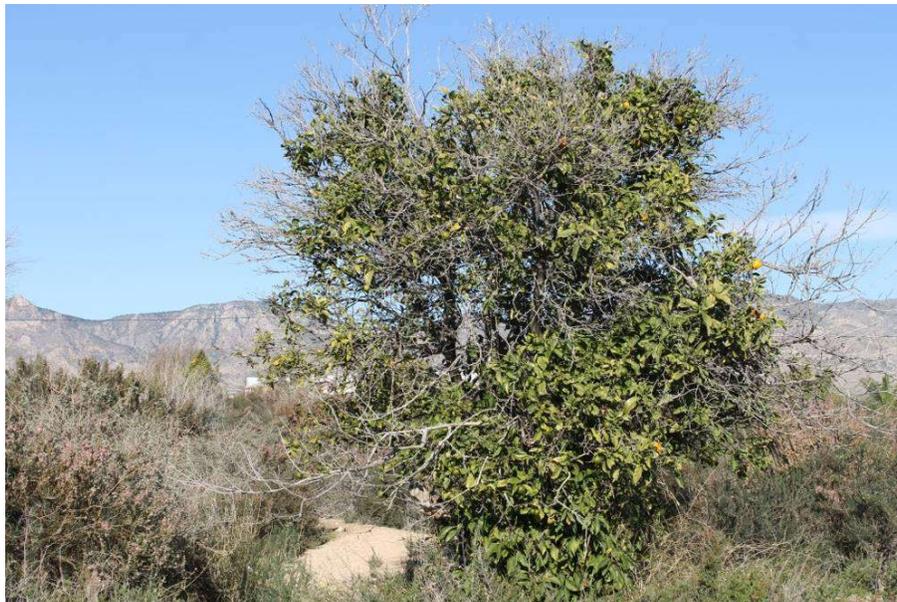
**Foto N° 1651**

- 3 mandarinos en muy mal estado junto al camino de la Carga. **Sin valor.**

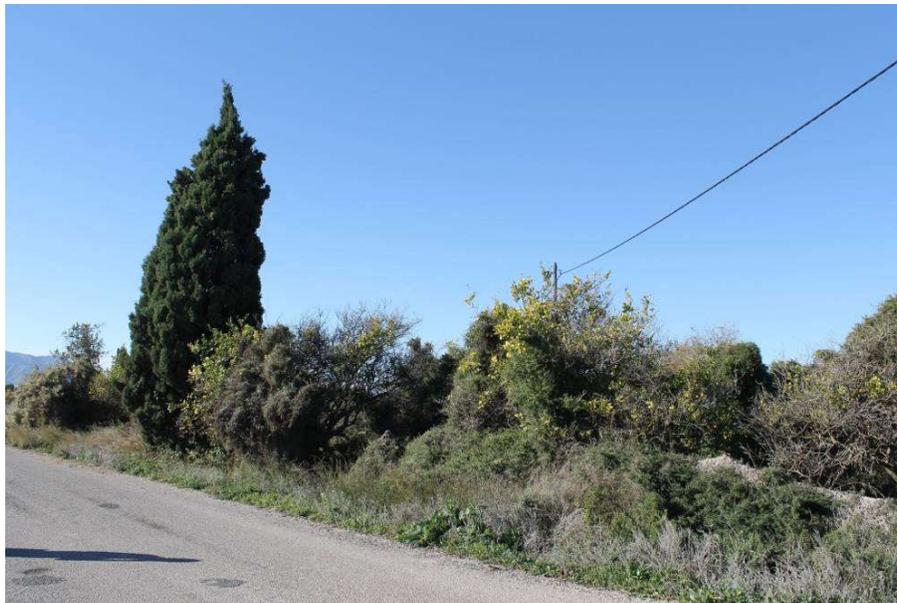
**Foto N° 1641**

- 3 naranjos/limoneros en muy mal estado junto a la esquina del Camino de la Carga. **Sin valor.**

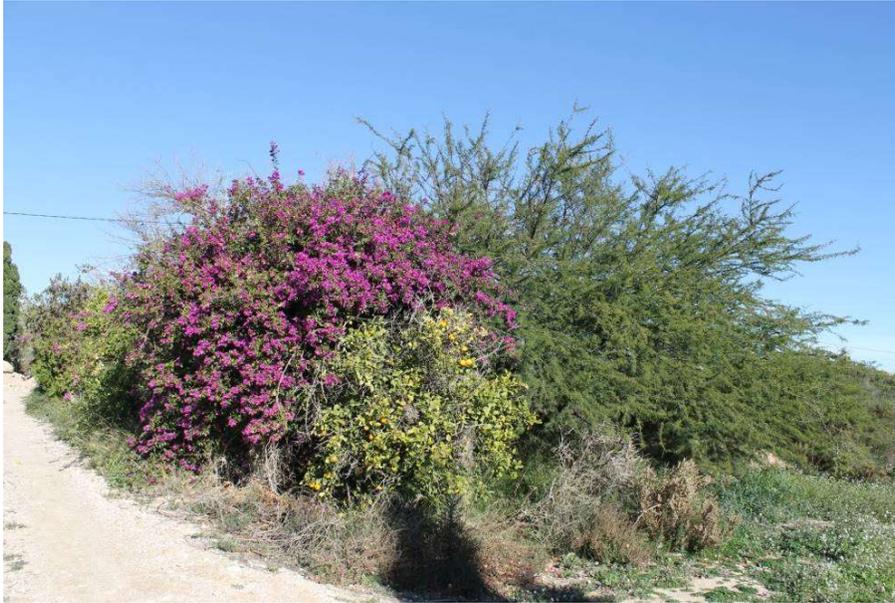
**Foto N° 1671**

- 2 naranjos/limoneros en mal estado invadidos por la Buganvilia. **Sin valor.**
