**INFORME PERICIAL DE VALORACIÓN**  
**DE 28 FINCAS RUSTICAS**  
**SITAS EN LOS POLÍGONOS CATASTRALES 41 Y 42**  
**DEL TÉRMINO MUNICIPAL DE CREVILLENTE**  
**PARA EL PROYECTO DE REPARCELACIÓN**  
**SECTOR DE SUELO**  
**URBANIZABLE NO ORDENADO INDUSTRIAL I-10.**  
**PROMOTOR VILLAROSA S.L.**

***Valoración de 28 fincas del Proyecto de Reparcelación Sector de Suelo Urbanizable  
No Ordenado Industrial I-10, sito en el Término Municipal de Crevillente.***

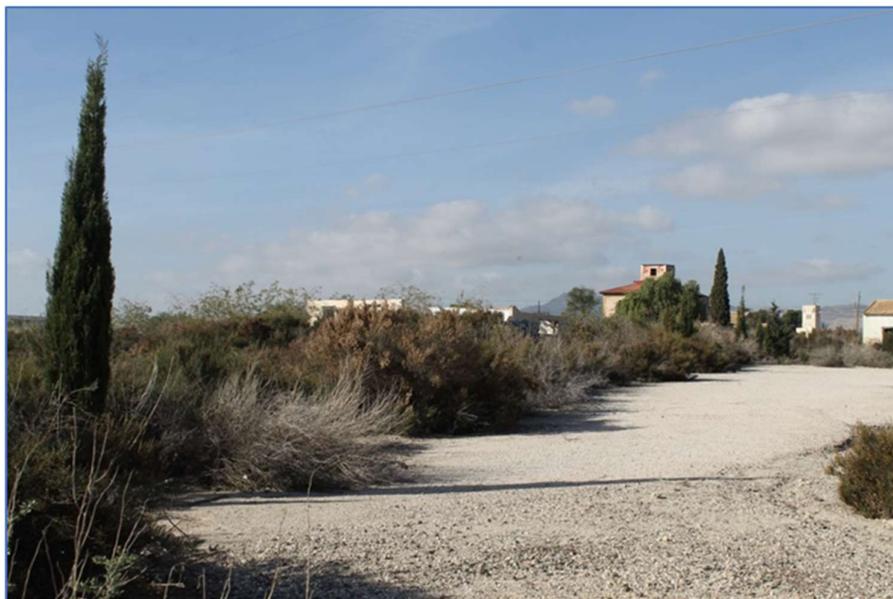
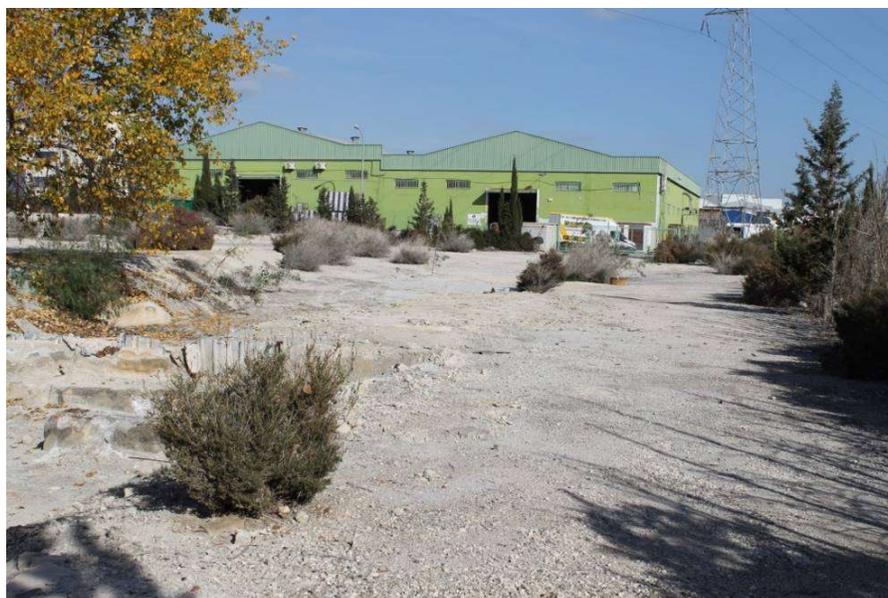
Parcela sin cultivo que en su día fue una cementera y que actualmente está abandonada. Tiene una zona hormigonada donde existen varias construcciones y una zona de erial sin cultivo donde hay diversos montones de hormigón.

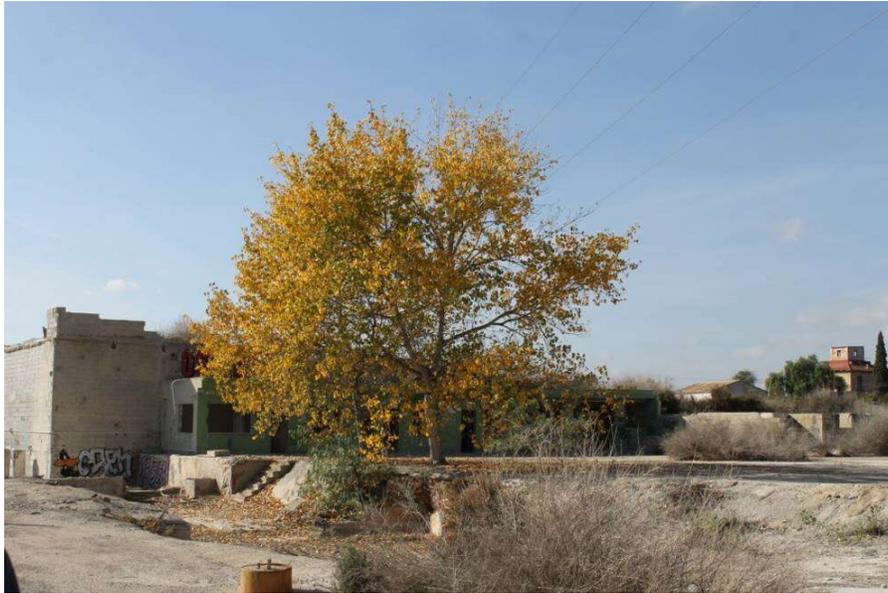
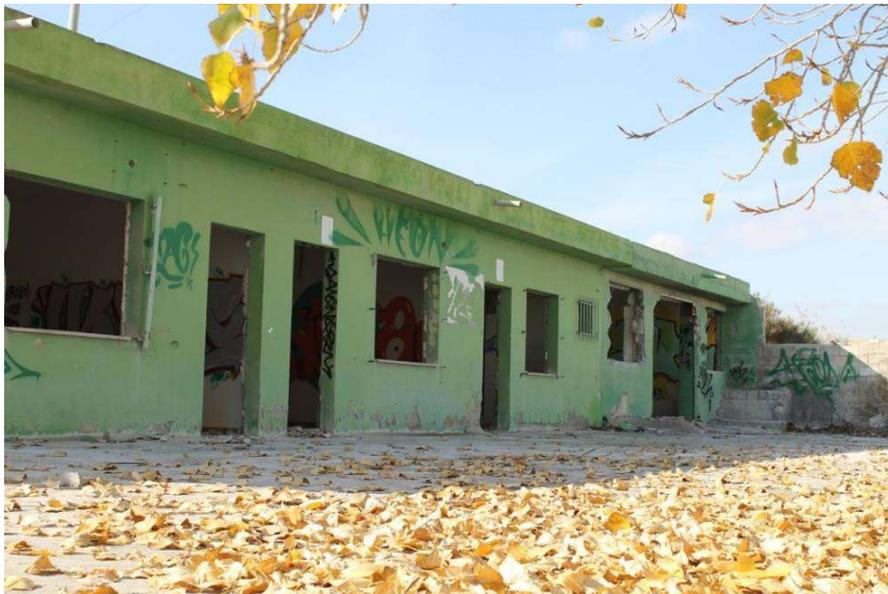
Zona de construcciones en la parcela.

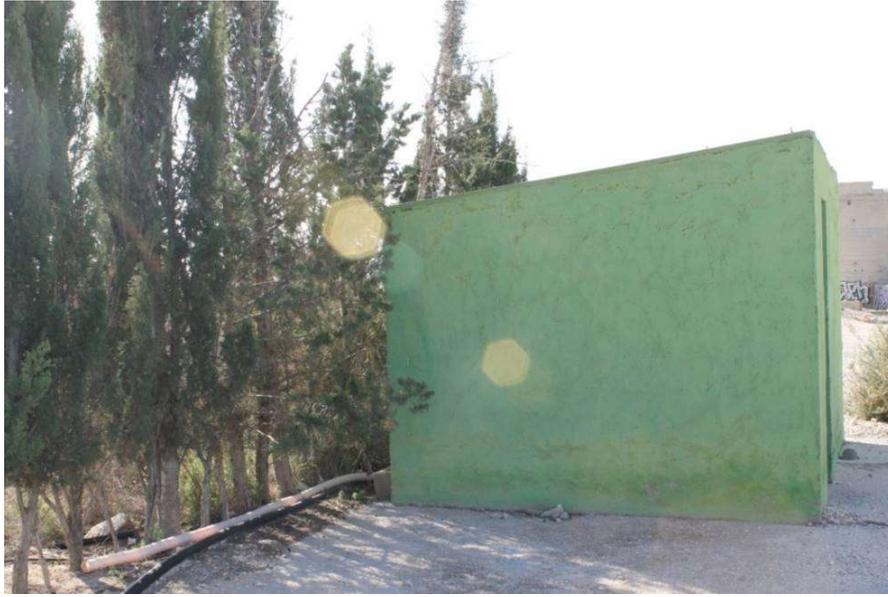
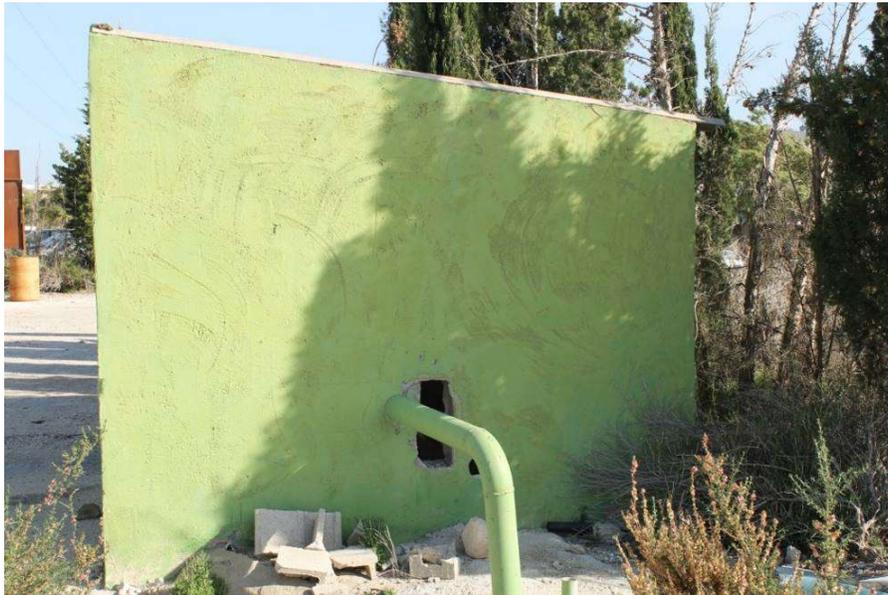
- Caseta verde que parece que fue un aljibe donde hubo un grupo de bombeo. Las dimensiones son de 3 x 3,5 m. **Valorar.**

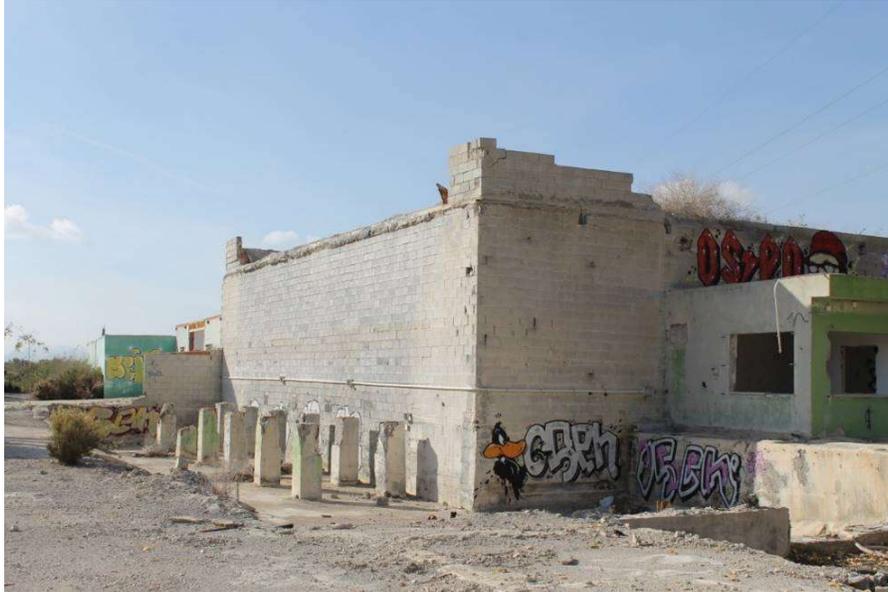
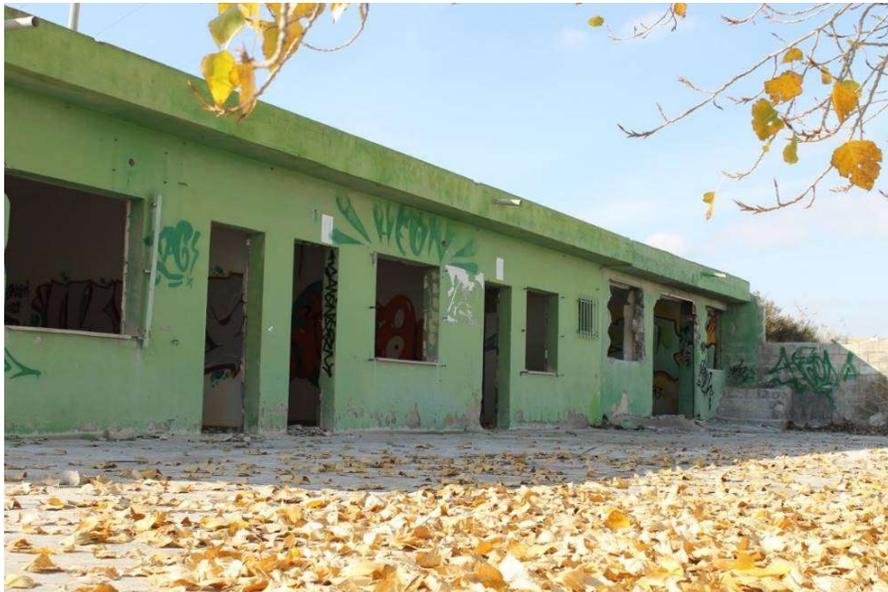
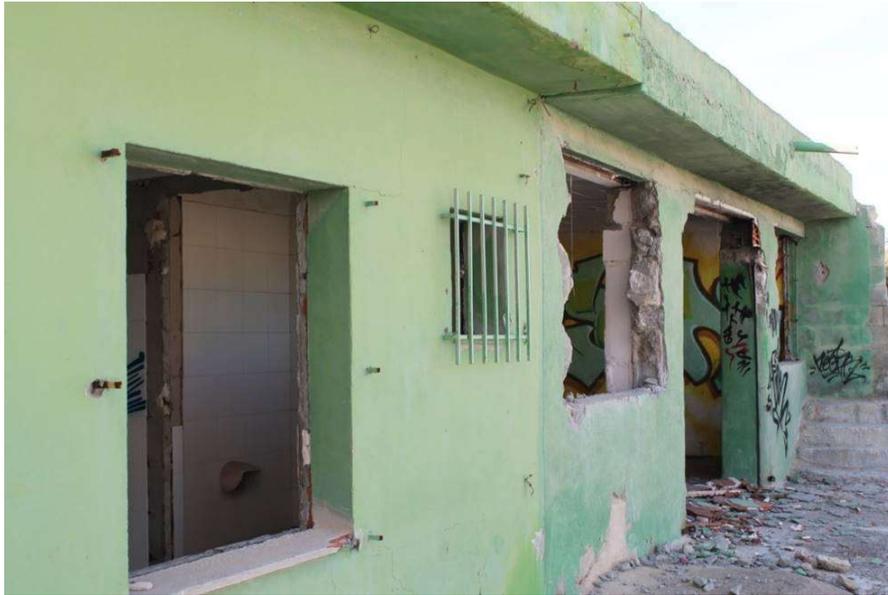
- Construcción en estado de ruina donde estarían las oficinas y dependencias de la antigua fábrica. Superficie catastro 341 m<sup>2</sup>. **Sin Valor.**

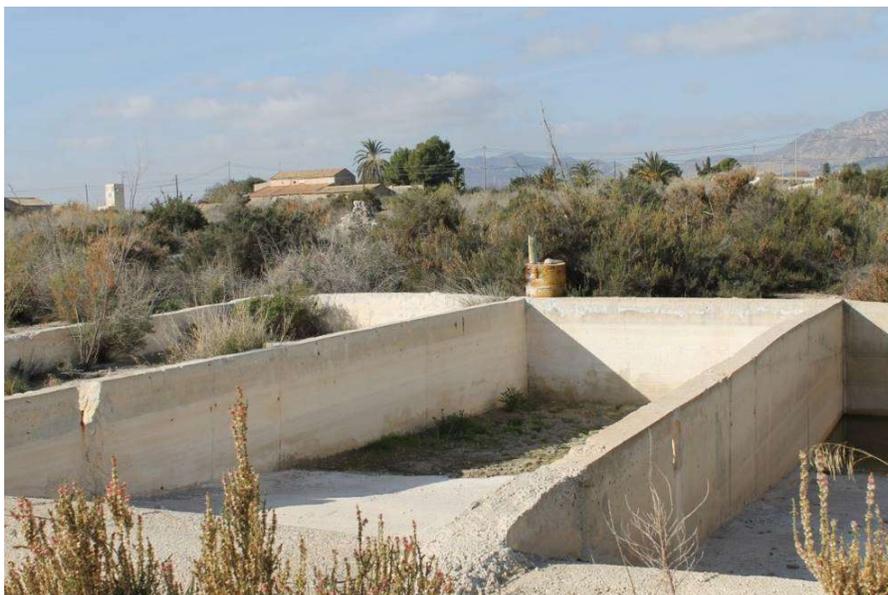
**Foto N° 0806**

- Balsas/cubetos de hormigón para depositar el agua y hormigón procedente del lavado de las hormigoneras. Tienen una superficie de unos 190 m<sup>2</sup>.  
**Valorar.**

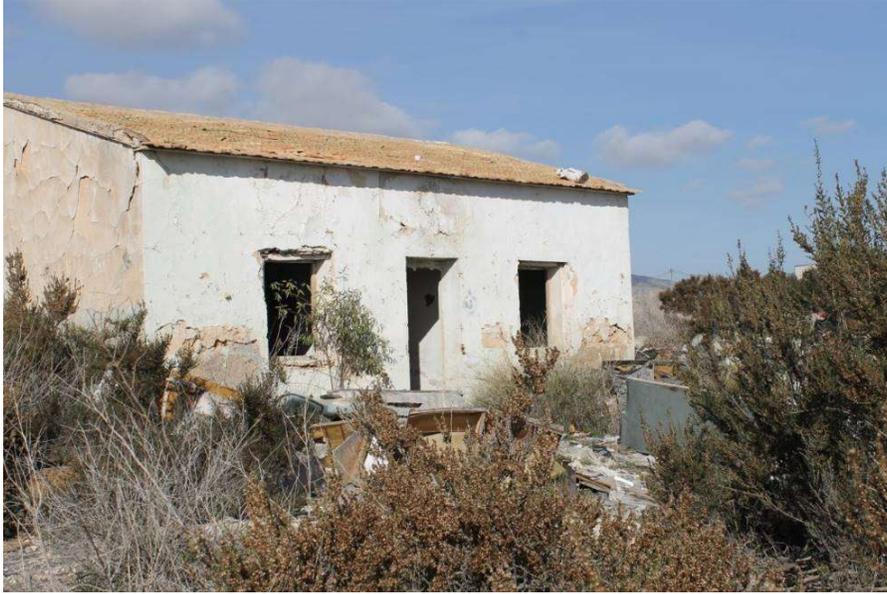
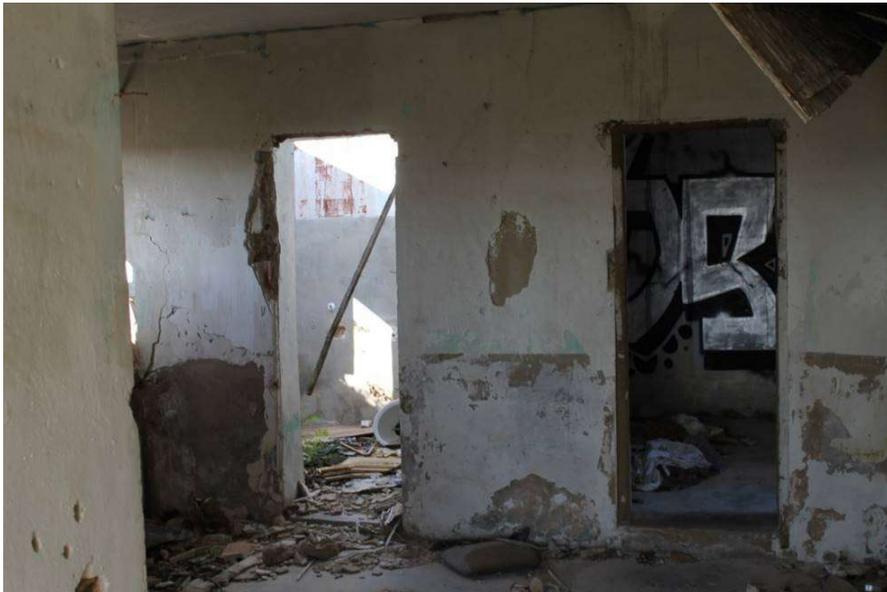
- Casa en estado ruinoso a la entrada de la parcela por su lado Oeste. Superficie catastro 161 m<sup>2</sup>. **Sin valor.**

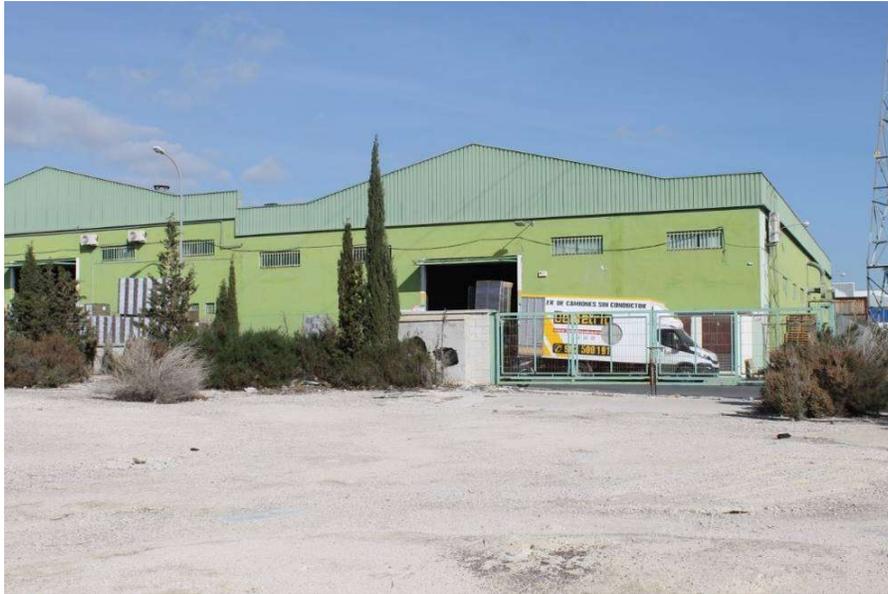
**Foto Nº 0778**

- Puerta metálica de 10 metros de doble hoja a la entrada de la finca. **Valorar.**

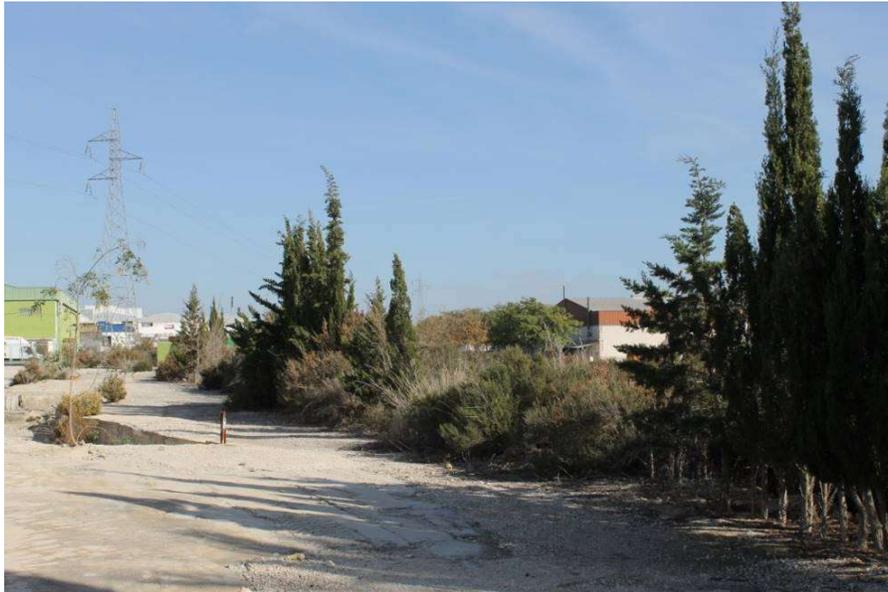
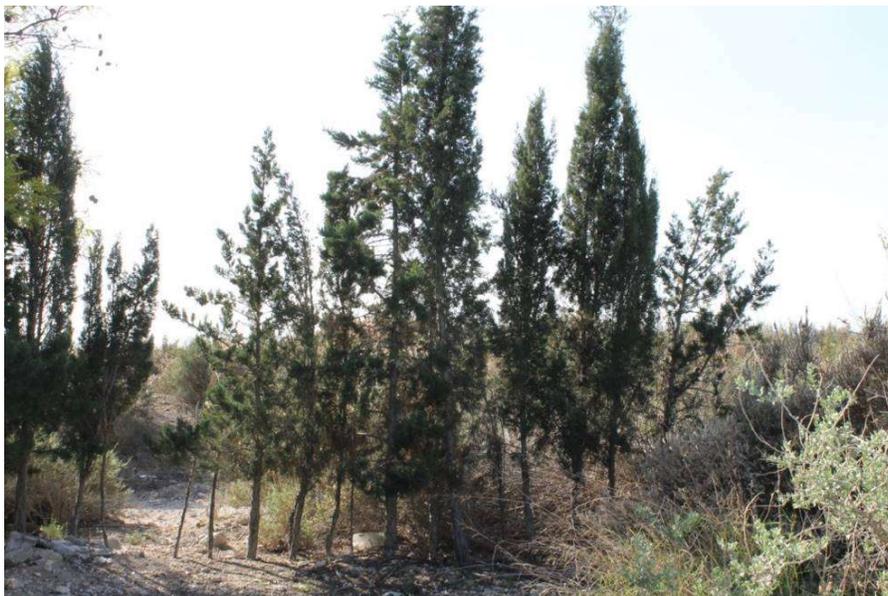
- Unos 105 cipreses en un estado muy irregular en todo el perímetro de la finca en la zona lindera con la parcela 2 y con la calle que da al polígono. Edad mayor de 10 años. **Valorar.**

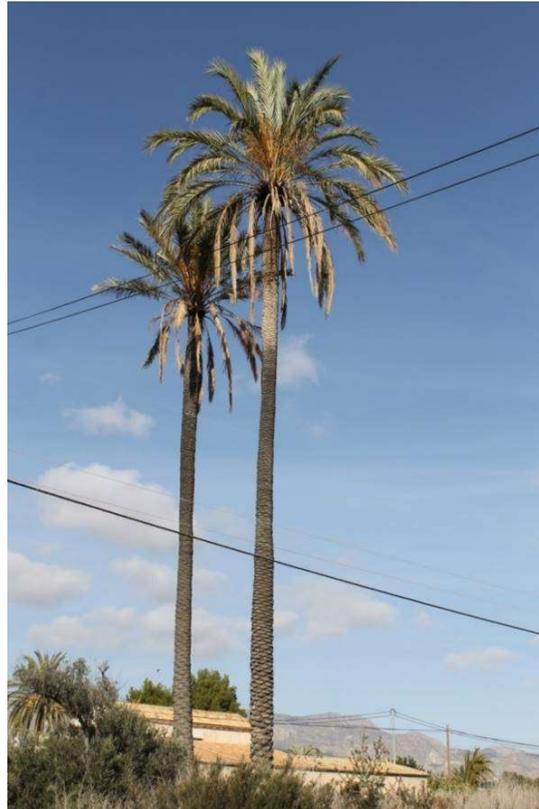
**Foto N° 0837**

- 2 palmeras Phoenix Dacylifera de 10 m de altura en buen estado. **Valorar**

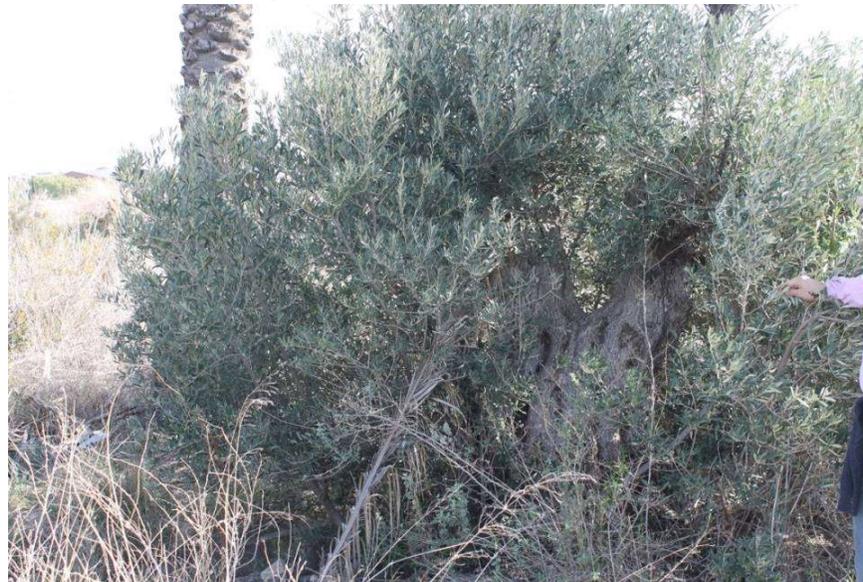
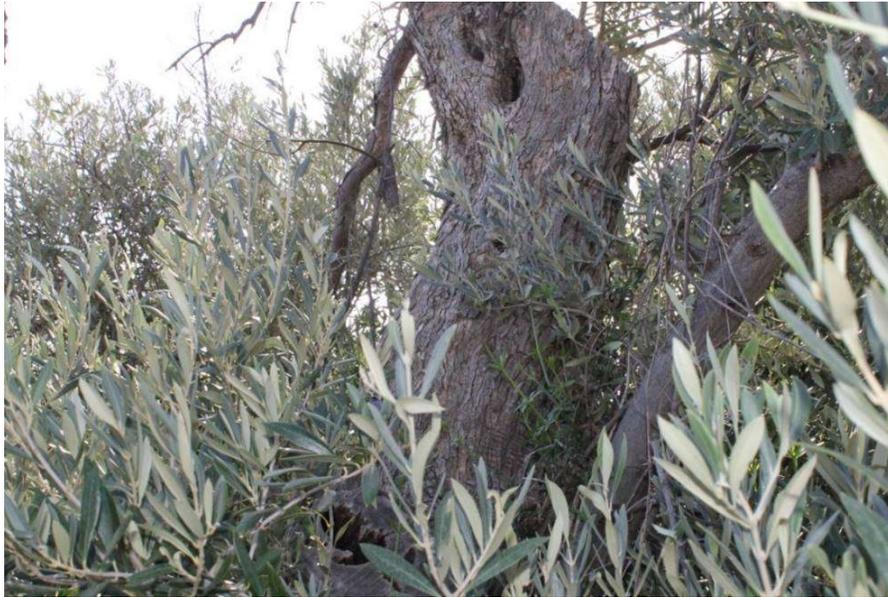
- 2 olivos de tronco gordo y de unos 30 años. **Valorar**

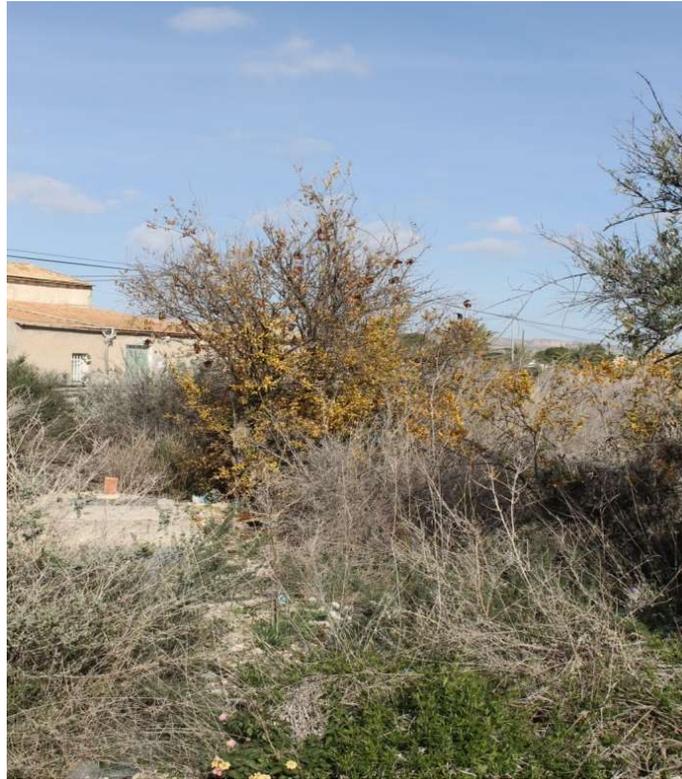
**Foto N° 0844**

- 1 granado seco junto a la carretera. **Sin valor.**

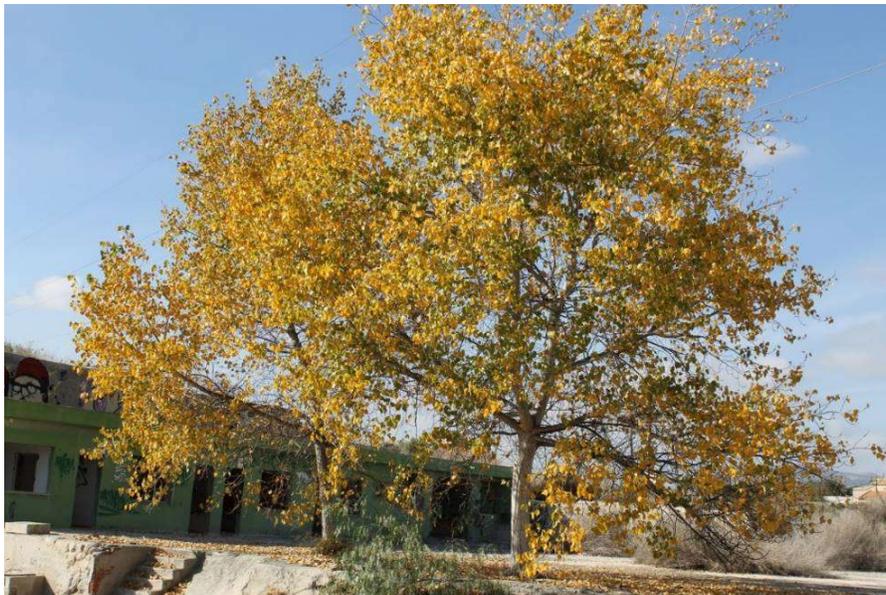
**Foto N° 0793**

- 2 moreras grandes de más de 40 años. **Valorar.**

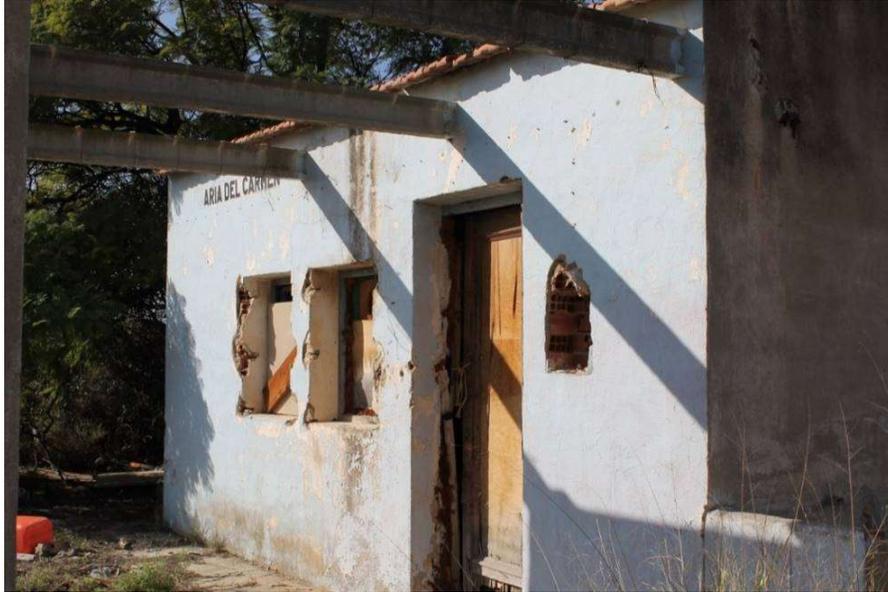
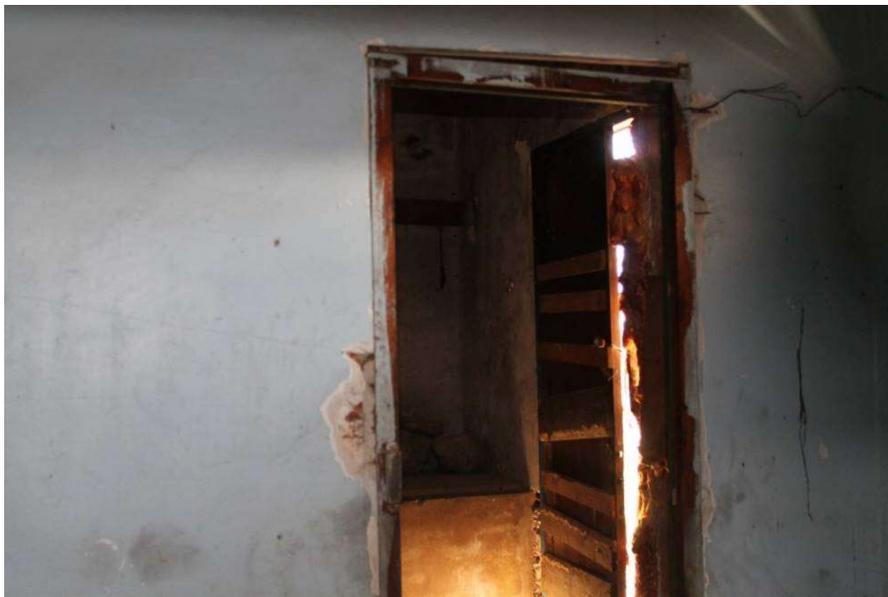
Hay una casa, “Casita M<sup>a</sup> del Carmen” en el linde con la parcela 1, que se encuentra en estado semirruinoso. Superficie catastral 42 m<sup>2</sup>. **Sin valor.**

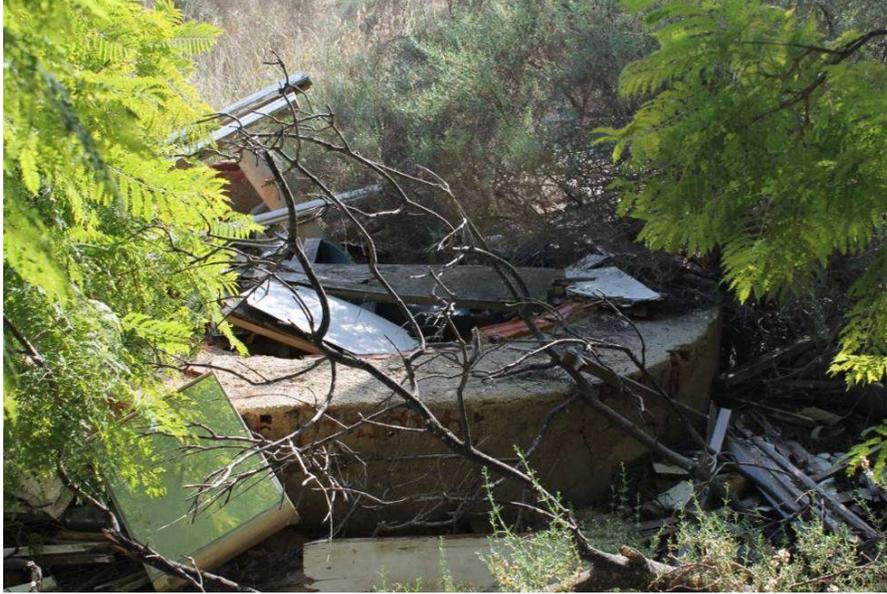
**Foto N° 0752**

Junto a la casa hay un antiguo pozo que está anegado de escombros y basura. **Sin valor.**

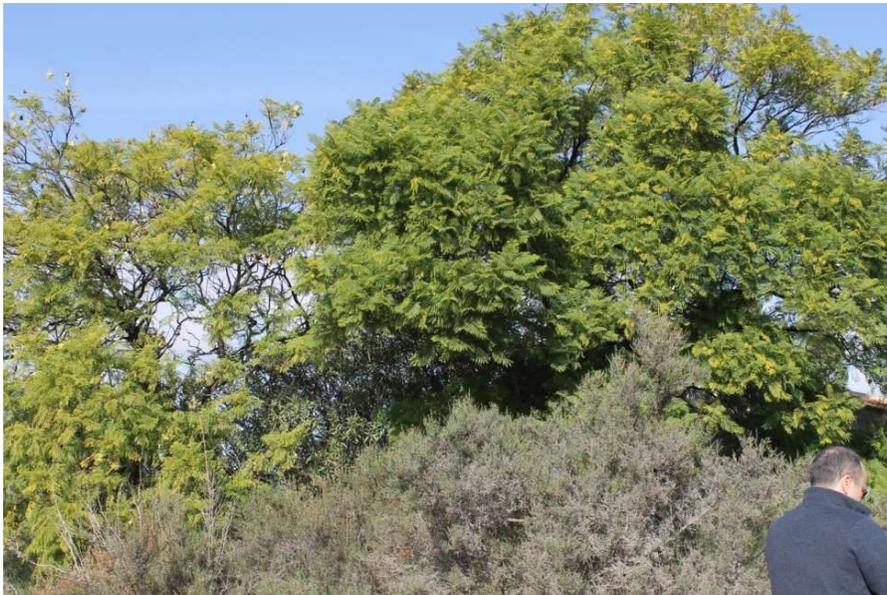
**Foto N° 0749**

- 3 Falsas Pimientas de 25 años en buen estado. **Valorar.**

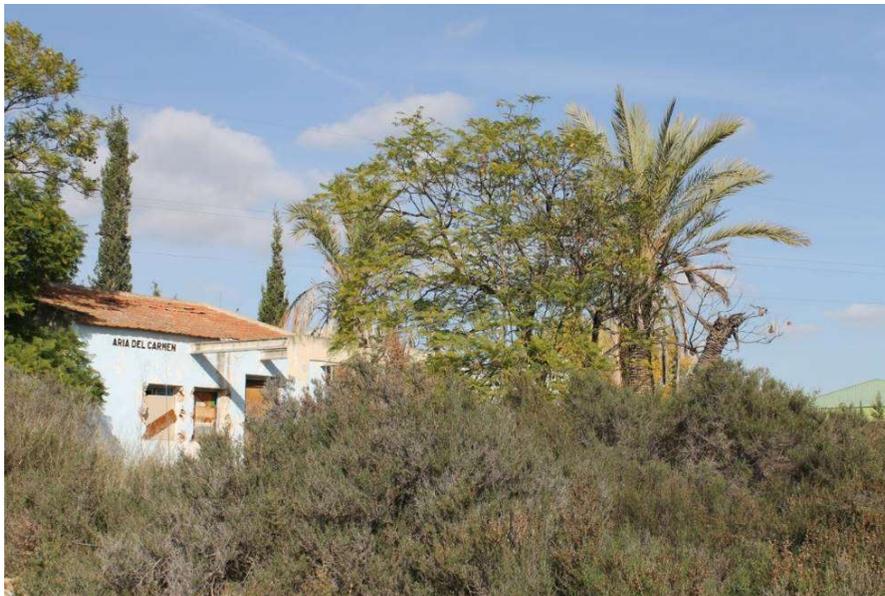
**Foto N° 0747**

- 3 palmeras Phoenix Dacylifera, una seca por picudo y las otras 2 de al menos 20 años con falta de cuidados. **Valorar**

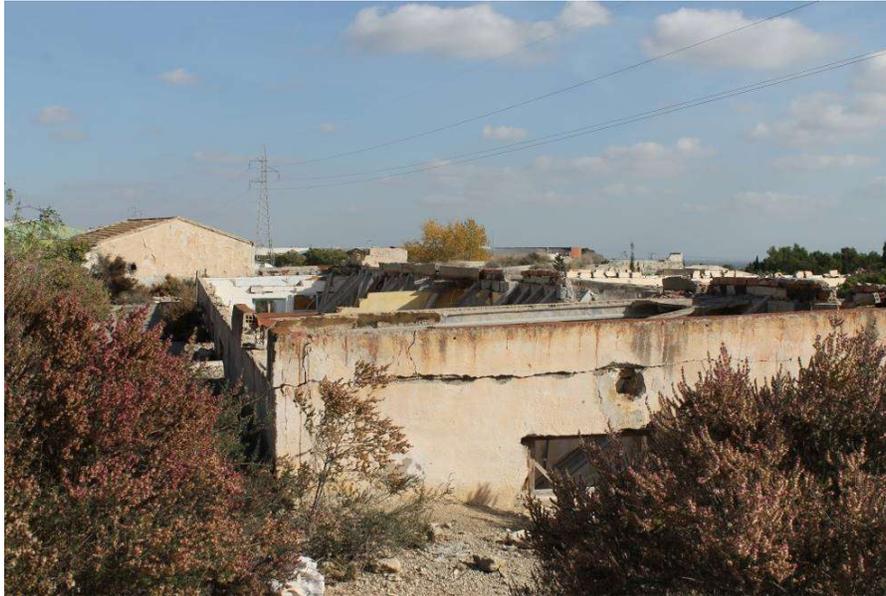
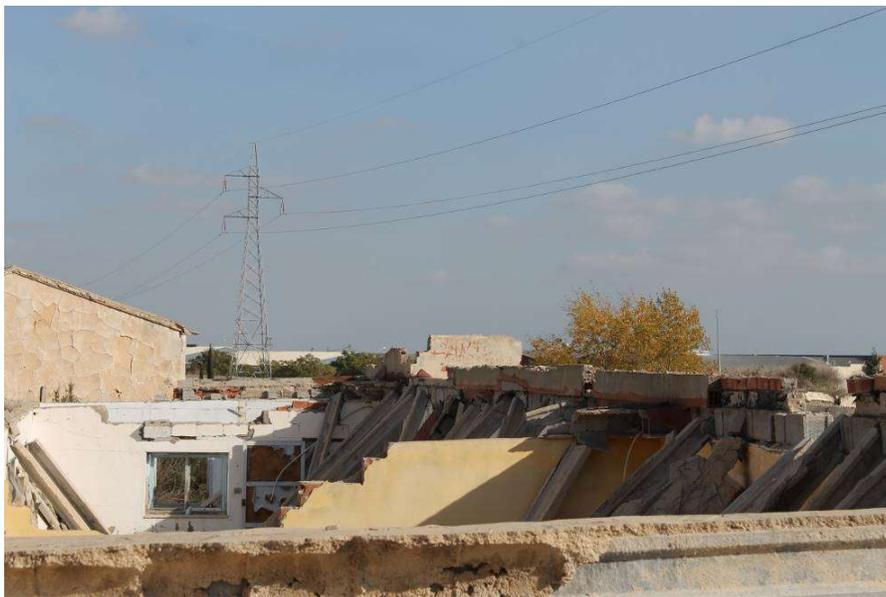
Existe otra construcción tipo almacén en estado ruinoso y parcialmente demolida con una superficie según catastro de 450 m<sup>2</sup>, aunque el entorno de esta construcción marca 733 m<sup>2</sup>. **Sin valor.**

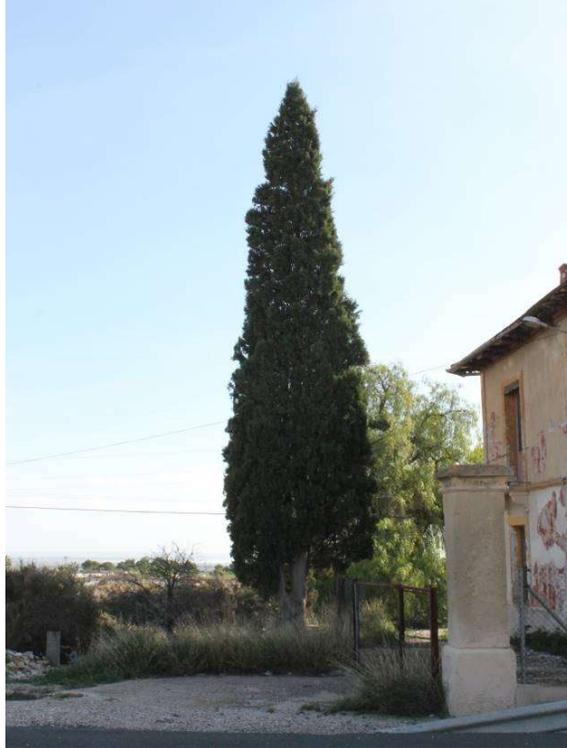
**Foto N° 0865**

- 1 Ciprés de unos 50 años en buen estado. **Valorar.**

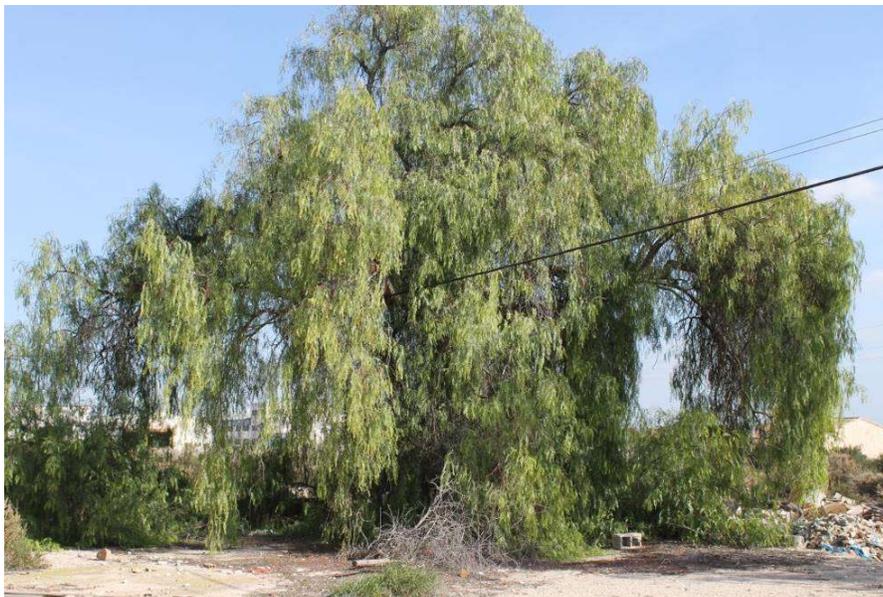
**Foto N° 0868**

- 1 Falsa pimienta de unos 50 años en buen estado. **Valorar.**

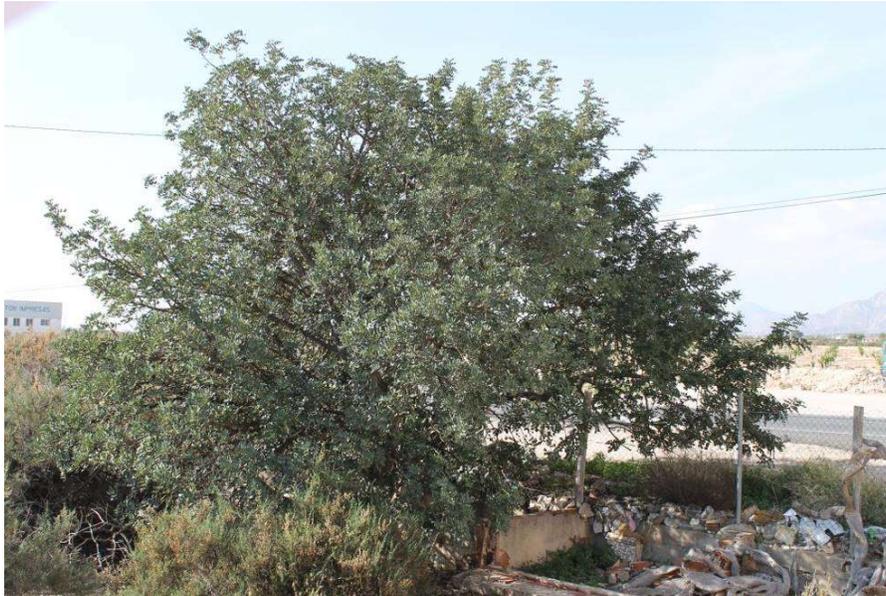
**Foto N° 0870**

- 1 algarrobo de unos 30 años en buen estado junto a la N340. **Valorar.**

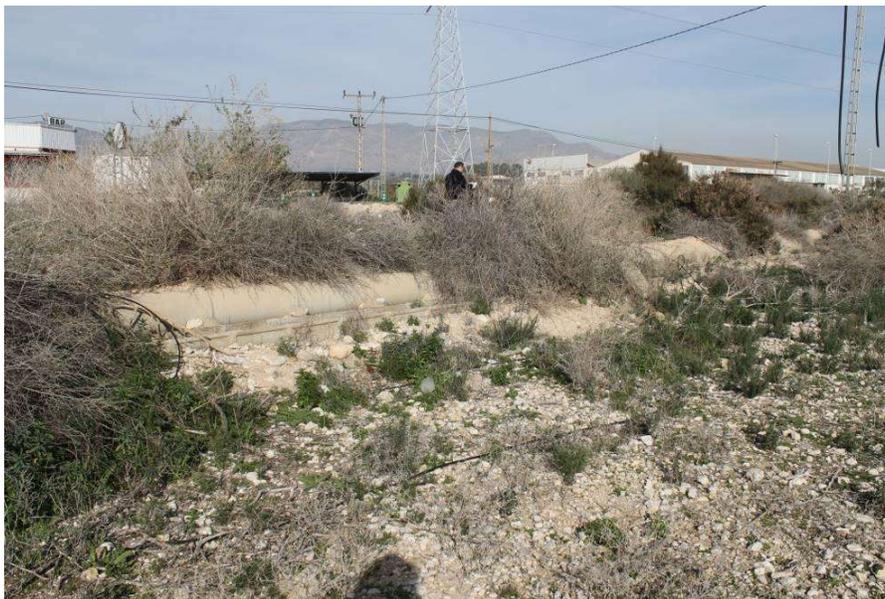
**Foto N° 1342**

En su lado oeste y paralelo al borde con la N340 hay una tubería de fibrocemento de 80 cm de diámetro, en aparente buen estado, como puede verse en la fotografía siguiente, que recorre todo ese lado de la finca. Existen varias arquetas de riego a lo largo del trazado de la tubería. **Valorar.**

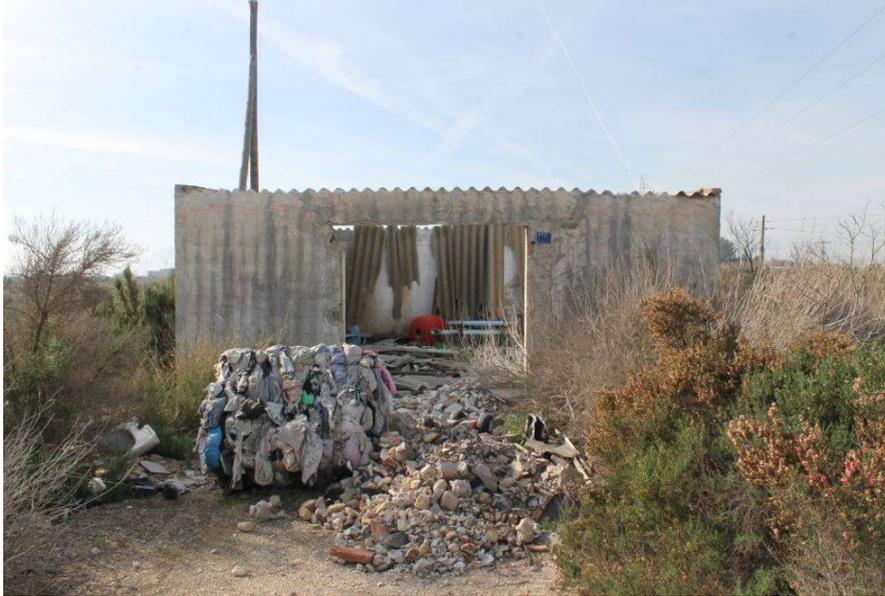
**Foto N° 1355**

Pozo junto a esta caseta de riego, que según indica la propiedad tiene un caudal de 25 l/seg. Valorar.

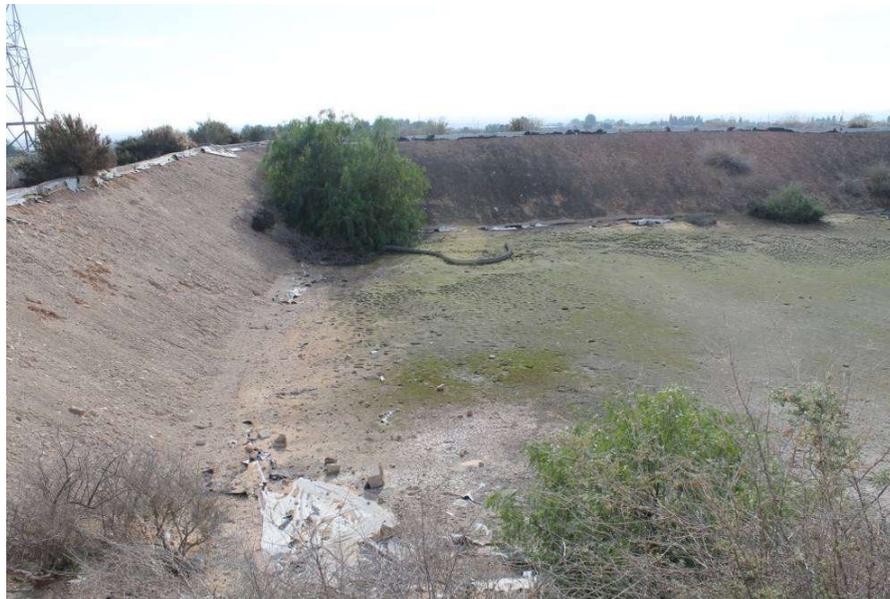
**Foto N° 1366**

Este pantano tiene una entrada de agua con una tubería de fibrocemento de 50 cm de diámetro. **Valorar.**

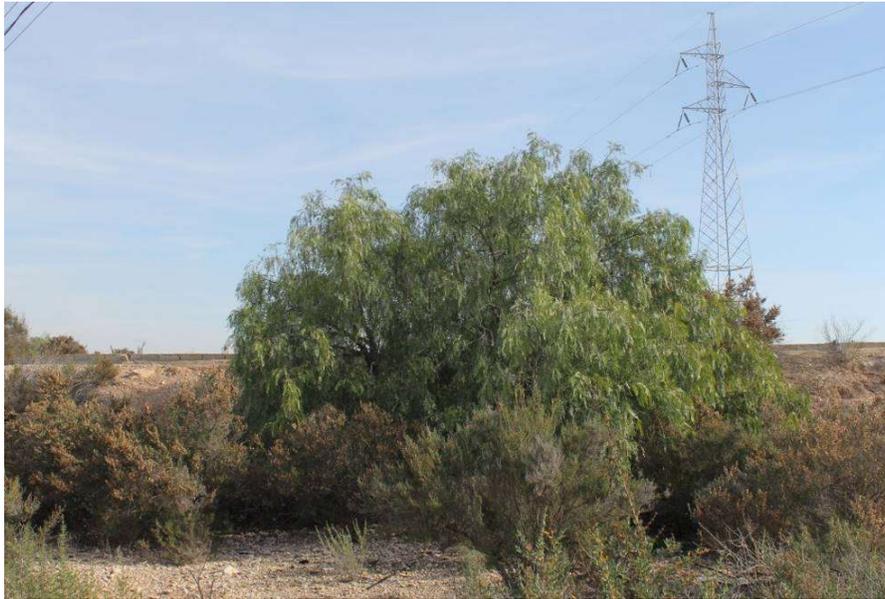
**Foto N° 1360**

- 4 Falsas Pimientas entorno al pantano de una edad estimada de 10 años en buen estado. **Valorar.**

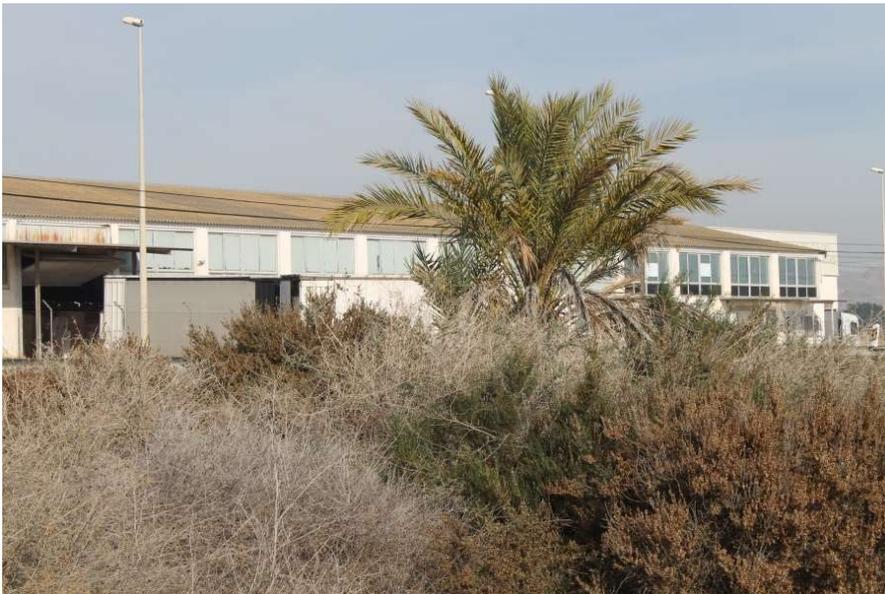
**Foto N° 1346**

- 1 palmera Phoenix Dacylifera de unos 10 años en buen estado. **Valorar.**

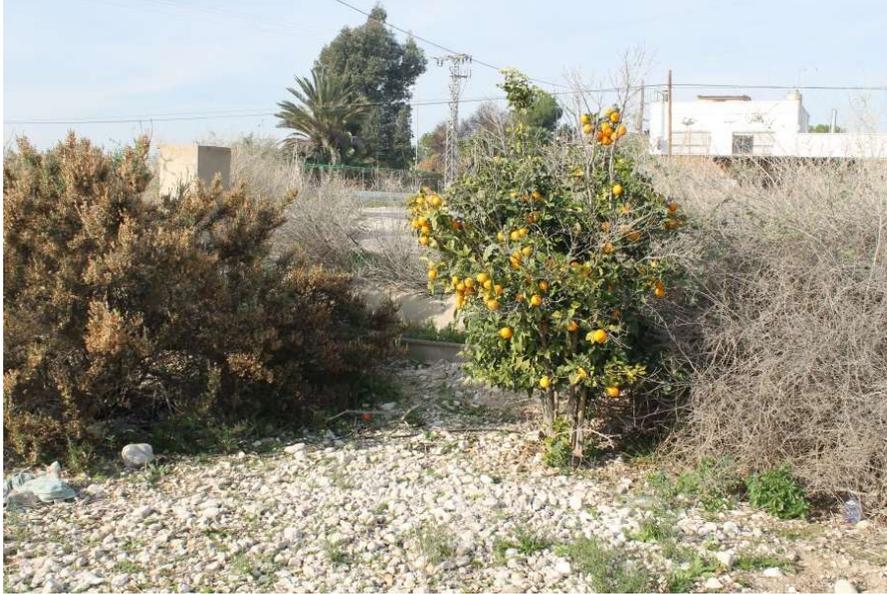
**Foto N° 1341**

- 2 cítricos, mitad naranjo mitad limonero en mal estado de edad estimada 10 años. **Valorar.**

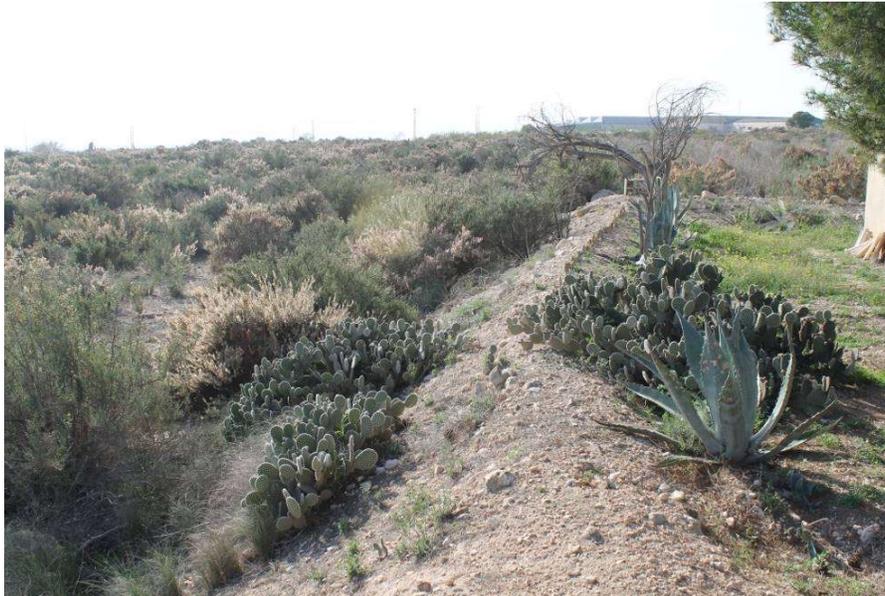
**Foto N° 0975**

Parcela con la mitad de su superficie en erial y la otra mitad en las proximidades del cuarto/vivienda con diferente arbolado.

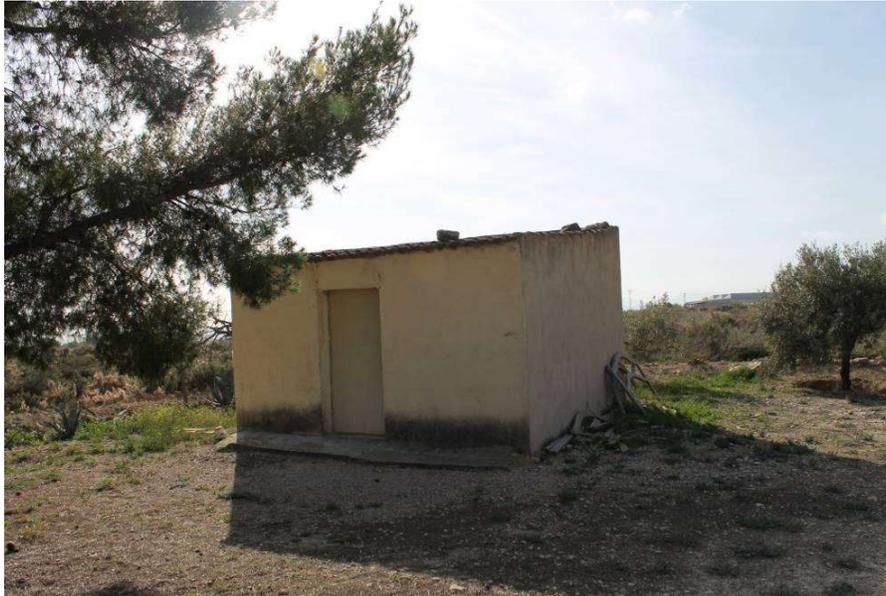
**Foto Nº 0989**

El cuarto/vivienda está en buen estado con una barbacoa, tiene una superficie catastral de 31 m<sup>2</sup>. Se calcula que tendrá por fotos históricas unos 30 años. **Valorar.**

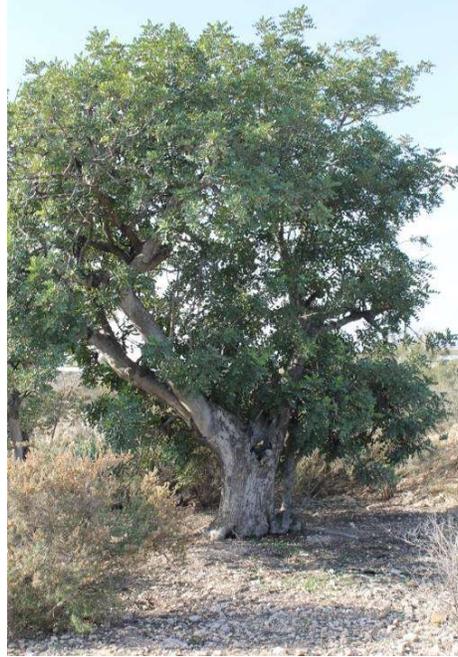
**Foto N° 0939**

- 1 algarrobo de tronco grande de más de 30 años en buen estado, que se sitúa en la esquina Noreste de la finca. **Valorar.**

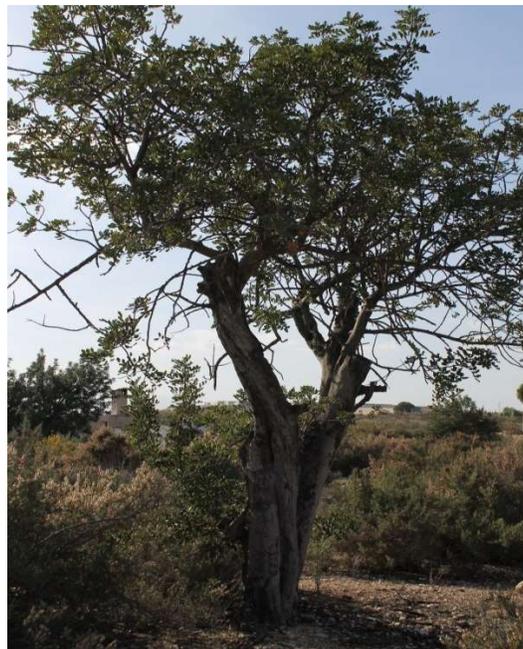
**Foto N° 0942**

- 1 algarrobo grande de unos 20 años en buen estado, pero con falta de poda severa. **Valorar.**

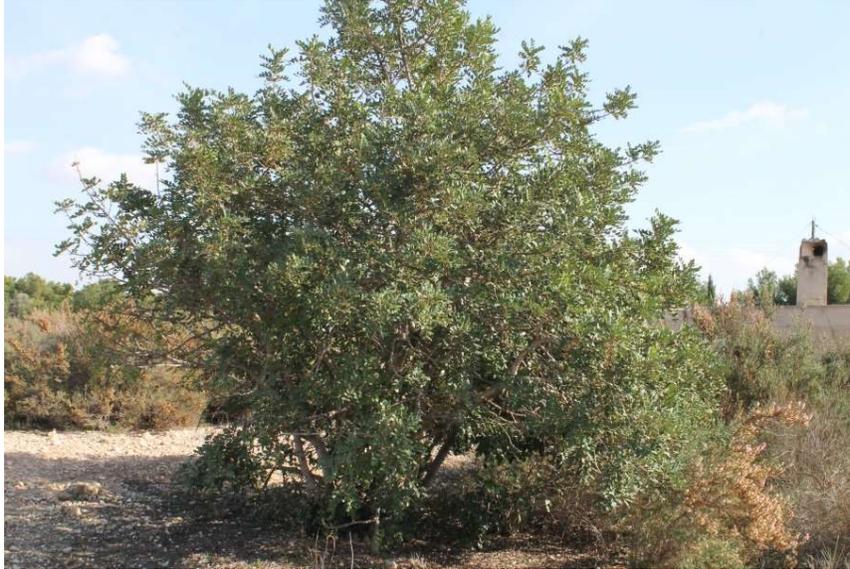
**Foto N° 0946**

- 3 algarrobos medianos de unos 15 años en regular estado. **Valorar.**

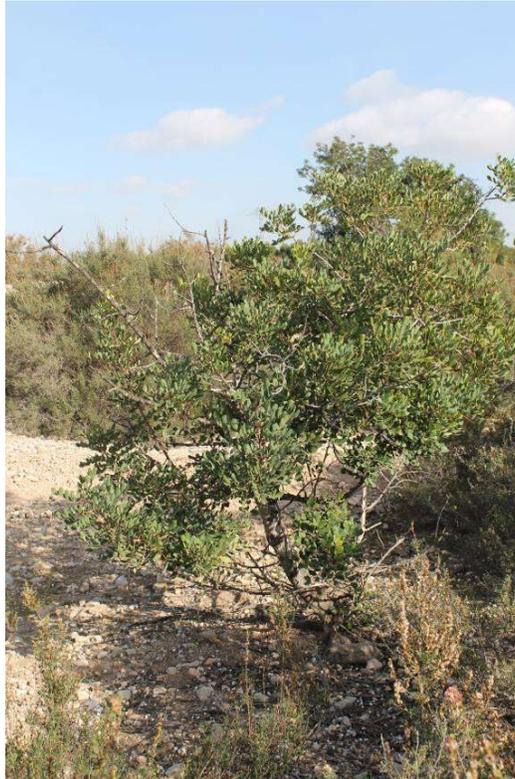
**Foto N° 0945**

- 1 algarrobo pequeño de unos 5 años en regular estado. **Valorar.**

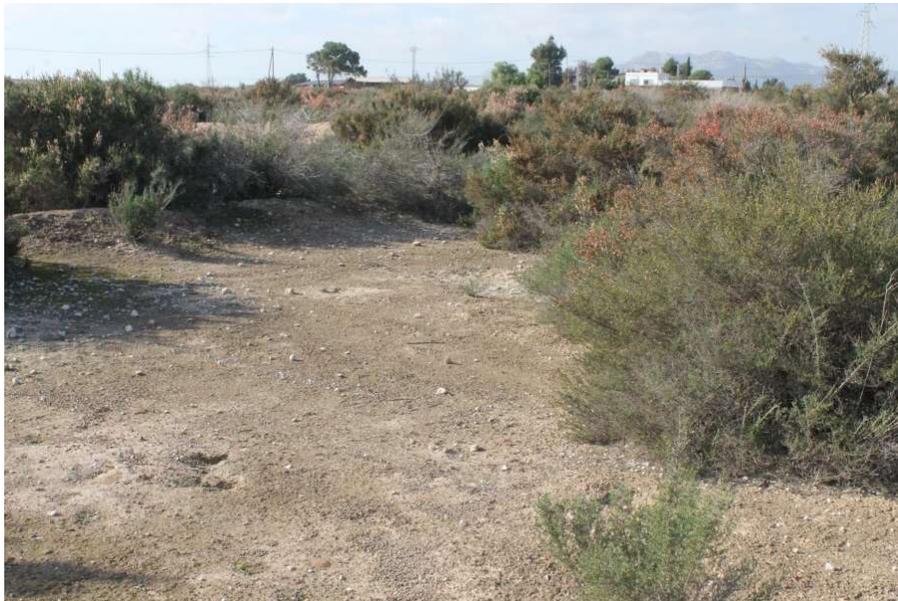
**Foto N° 0997**

Parcela sin cultivo en erial con mucha vegetación.
