**INFORME PERICIAL DE VALORACIÓN**  
**DE 28 FINCAS RUSTICAS**  
**SITAS EN LOS POLÍGONOS CATASTRALES 41 Y 42**  
**DEL TÉRMINO MUNICIPAL DE CREVILLENTE**  
**PARA EL PROYECTO DE REPARCELACIÓN**  
**SECTOR DE SUELO**  
**URBANIZABLE NO ORDENADO INDUSTRIAL I-10.**  
**PROMOTOR VILLAROSA S.L.**

***Valoración de 28 fincas del Proyecto de Reparcelación Sector de Suelo Urbanizable  
No Ordenado Industrial I-10, sito en el Término Municipal de Crevillente.***

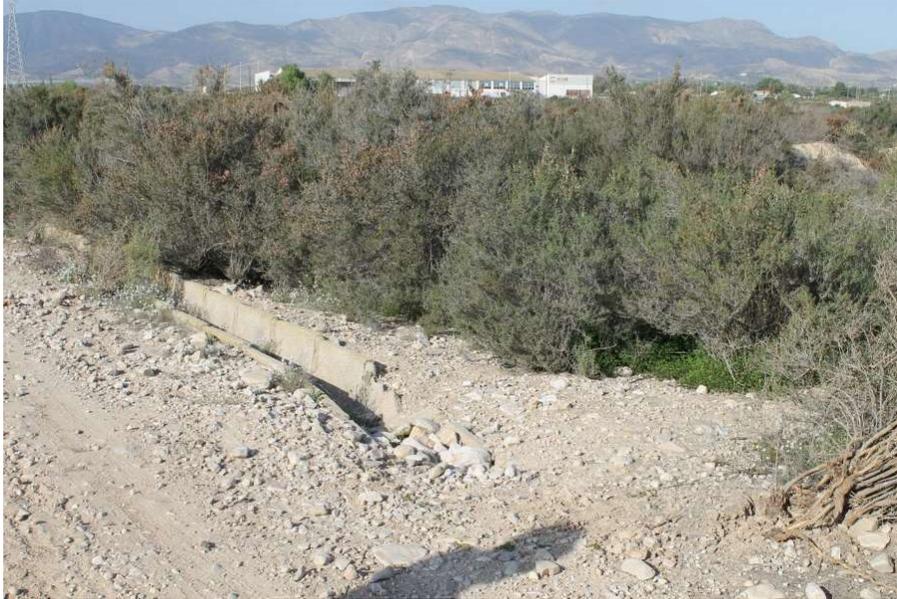
**Foto N° 1006**

En el lindero con el camino 9003, por el Suroeste de la parcela, existe un canal de riego en mal estado, que en apariencia no pertenece a la finca si no que debe de ser de alguna comunidad de riego y circula por el camino. **Sin valor.**

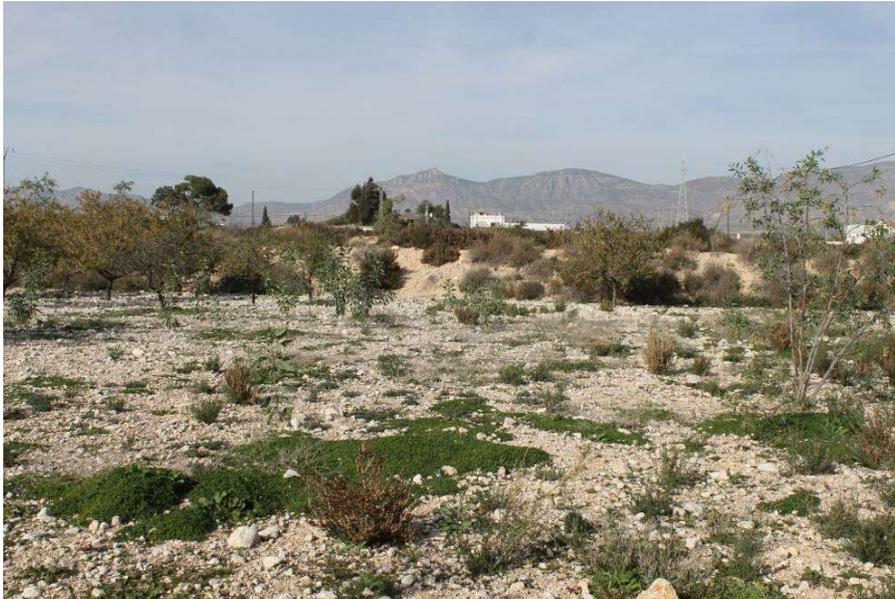
**Foto N° 1409**

La parcela tiene una parte en erial y otra con diverso arbolado principalmente almendros bien cuidados con mucha piedra grande tipo canto rodado.

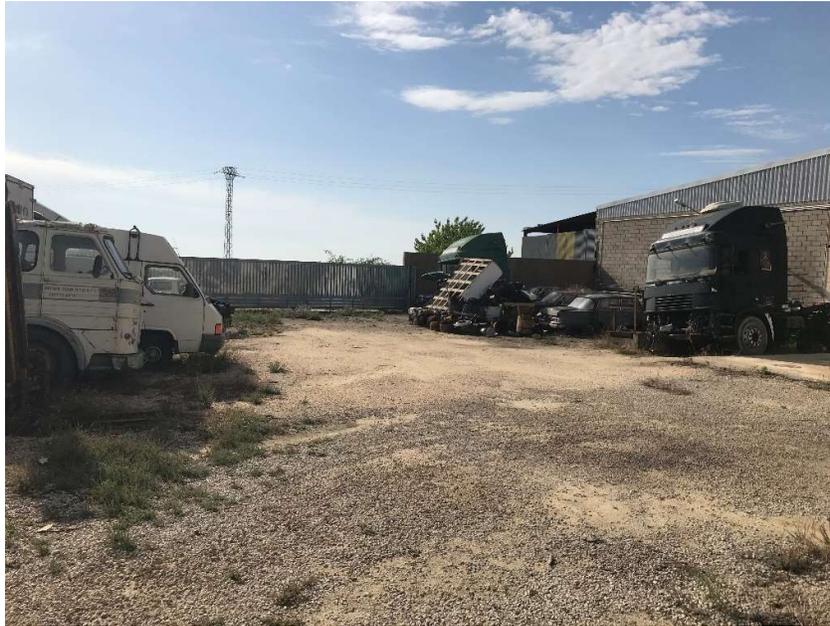
La zona afectada, en concreto, es un patio donde existe una estación depuradora, separador de hidrocarburos, que por encontrarse, si bien parcialmente, en la zona afectada por la reparcelación, debe ser también parcialmente valorada, pues puede reconstruirse la zona afectada. **Valorar.**

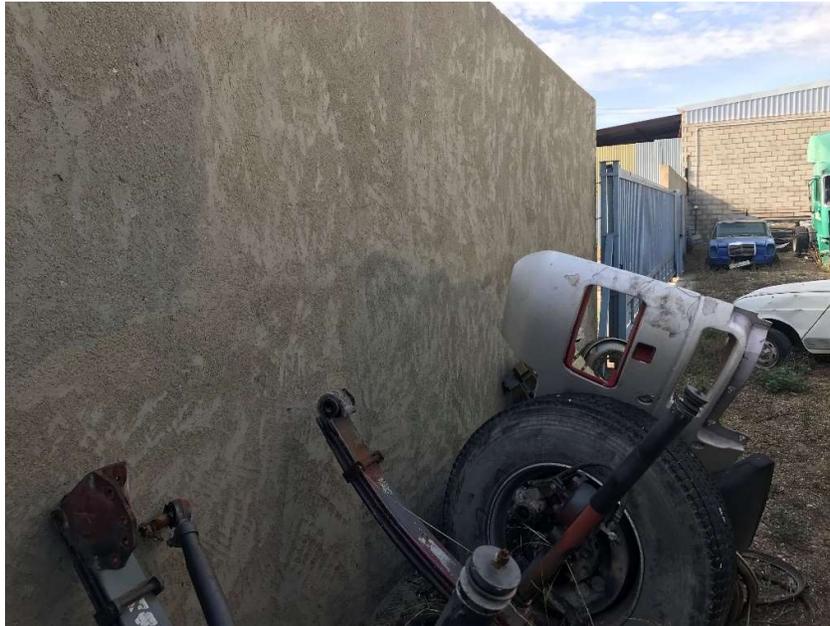
- Muro perimetral de 4 metros de altura y 50 metros de longitud (se excluyen los 12 metros de la puerta metálica de acceso). **Valorar.**

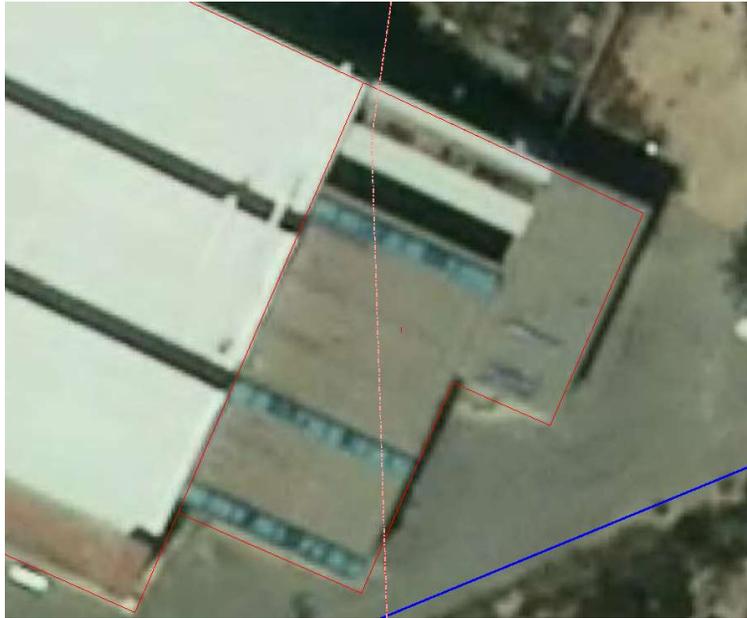
Respecto esta edificación de mayor tamaño, que denominaremos edificación 1, tiene unas dimensiones de 448,84 m<sup>2</sup> y sobre la que discurre de forma oblicua la línea de delimitación del Sector de Suelo Urbanizable I-10. Esta afección en algo menos de la mitad de su superficie, provoca que toda la edificación deba ser eliminada ya que resultará inviable la recuperación constructiva del resto de la edificación fuera de la zona de afección del sector.

En la imagen puede comprobarse que la zona afectada es la superficie que queda situada a la derecha de la línea roja discontinua y como quiera una reconstrucción de la superficie inhabilita su uso actual y debe procederse a la demolición de toda esta edificación.

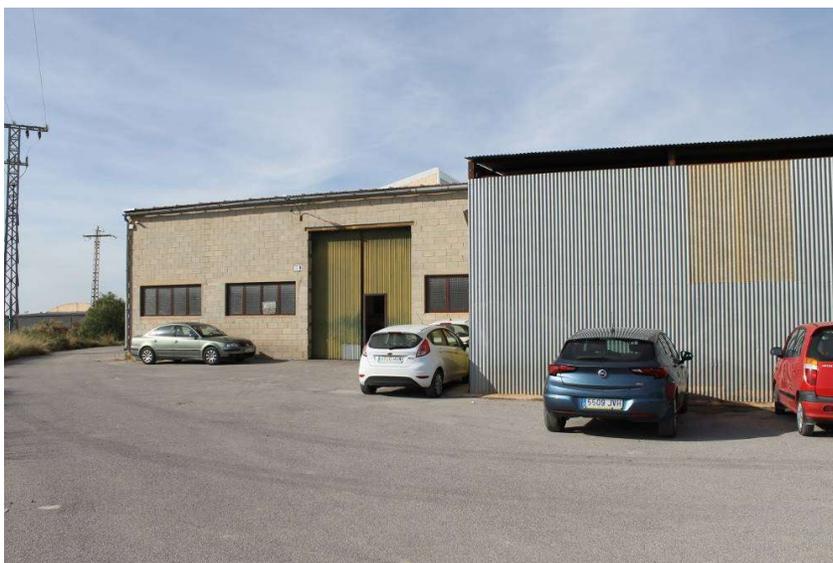
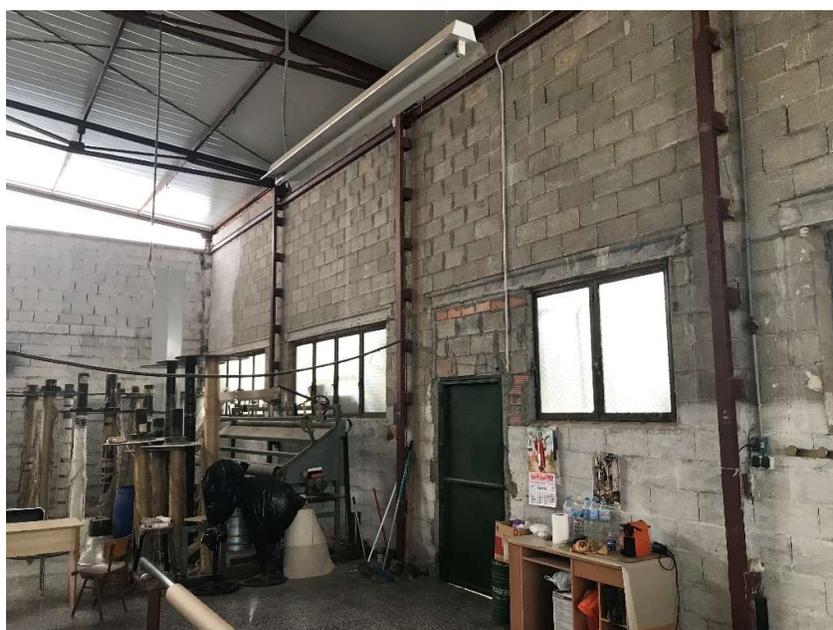
Esta edificación 1, está formada por un bloque de hormigón con cubierta de panel tipo sándwich a 1 agua, de estructura metálica de cerchas aligeradas y con una altura que va de 6 metros a 5,20 metros en la zona más baja. Igualmente la edificación tiene ventanas en ambos laterales. **Valorar.**

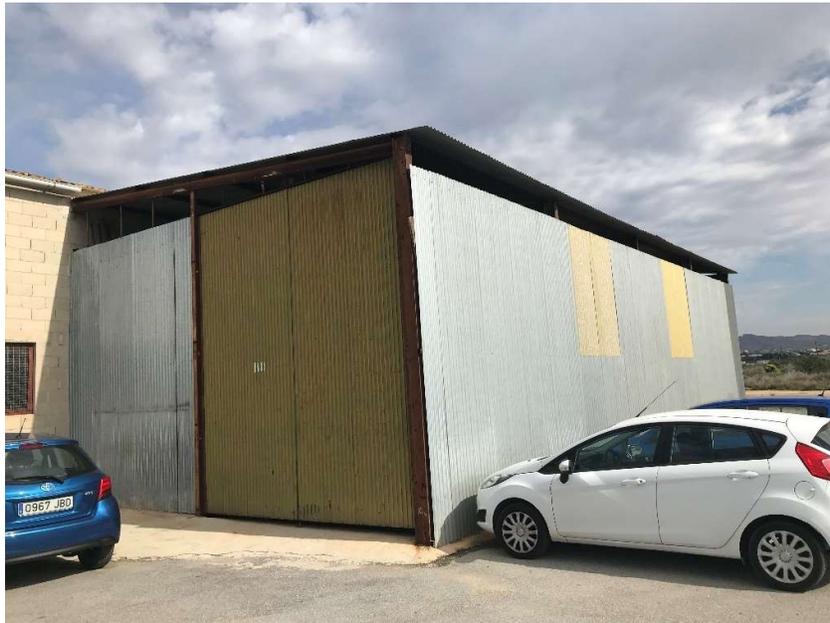
La edificación 2, se encuentra anexa por el este con la edificación 1 y está formada por chapa metálica en todos sus laterales y tejado. Está construida a 1 agua con perfiles IPE y tiene unas dimensiones de 128,73 m<sup>2</sup>. Se encuentra afectada toda su superficie. **Valorar.**

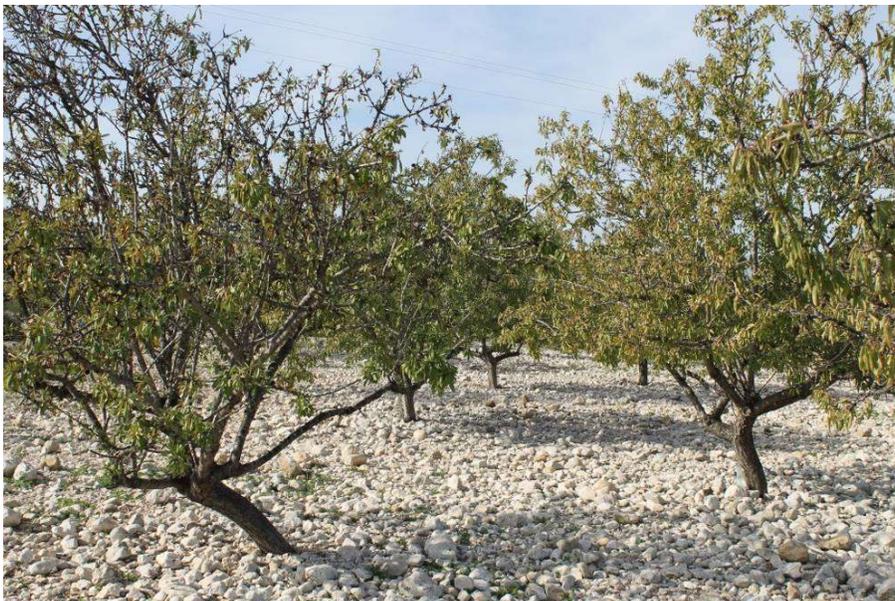
**Foto N° 1423**

- 77 almendros de unos 25 años, en buen estado y riego a manta. **Valorar.**

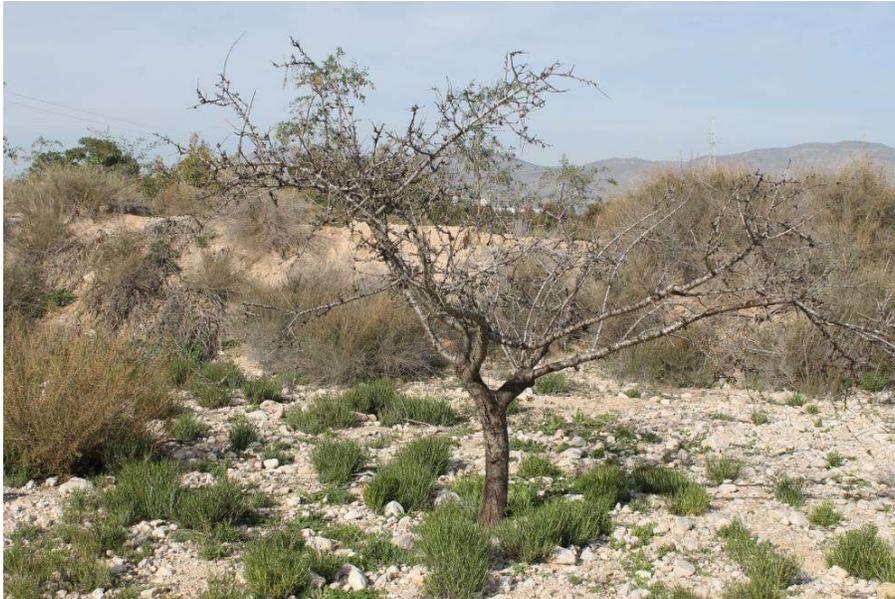
**Foto N° 1416**

- 11 almendros de unos 25 años secos. **Sin valor.**

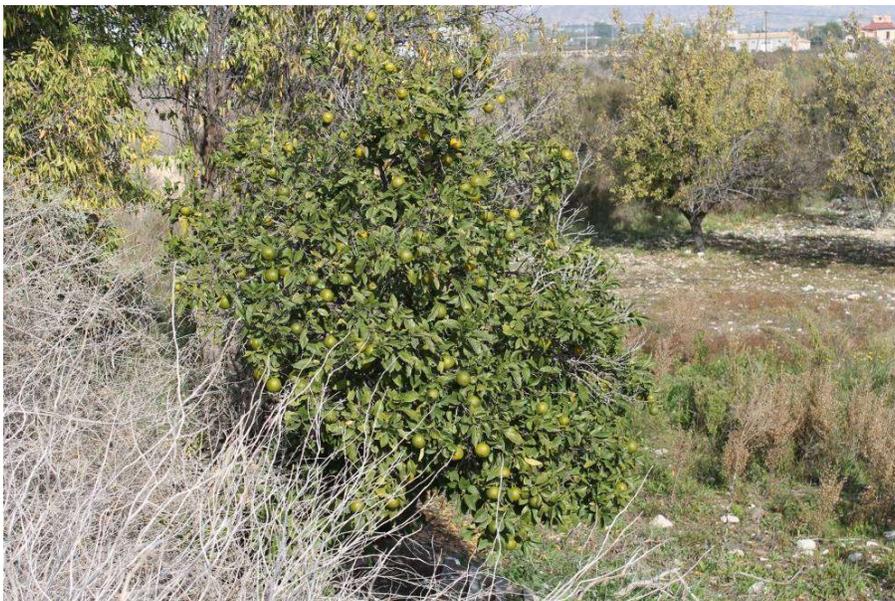
**Foto N° 1431**

- 3 naranjos de unos 8 años en mal estado semi bordes, lo cual será tenido en cuenta en la valoración, poniéndoles casi la mitad del valor real de un árbol en buen estado de esa edad **Valorar.**

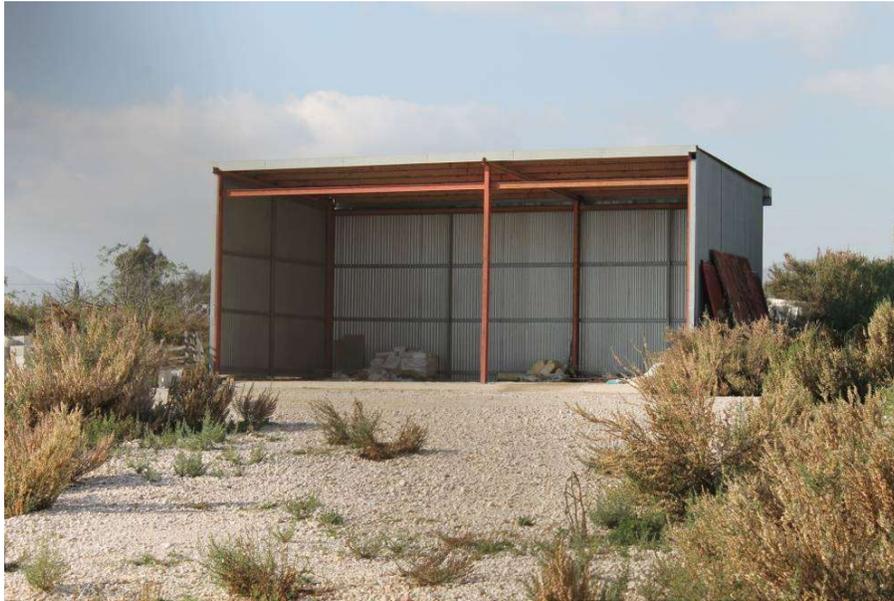
**Foto N° 1045**

La construcción metálica está cerrada por 3 de sus lados y está abierta por un lado y ha servido como lugar de almacenamiento de material de construcción y áridos. Las dimensiones son 10 x 6 x 5 metros. **Valorar.**

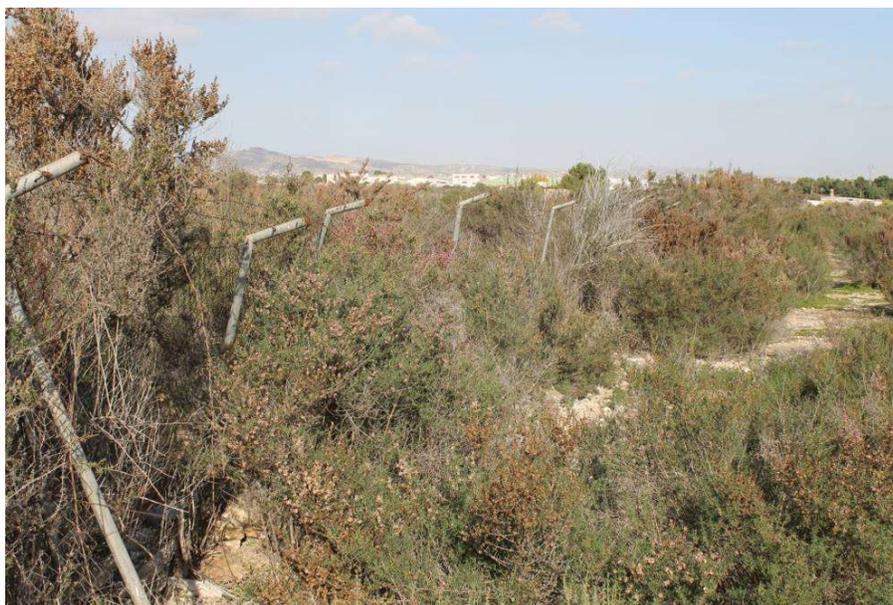
**Foto N° 1008**

Toda la finca en sus lados Sur y Este se encuentran vallados con valla metálica de 2 metros con postes cada 5 metros en mal estado por su lado Sur y buen estado por su lado Este. Por el lado Sur tiene 2 puertas metálicas en mal estado y por su lado Este en la esquina Norte tiene una puerta metálica de doble hoja de 5 metros de ancho en regular estado. **Valorar.**

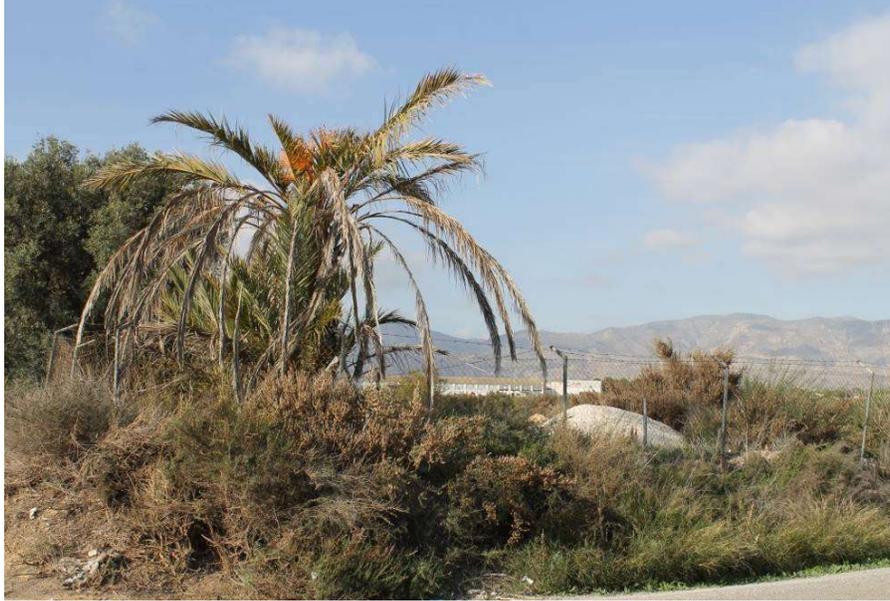
**Foto N° 1030**

- 1 palmera Phoenix de unos 8 años de porte pequeño en buen estado. **Valorar.**

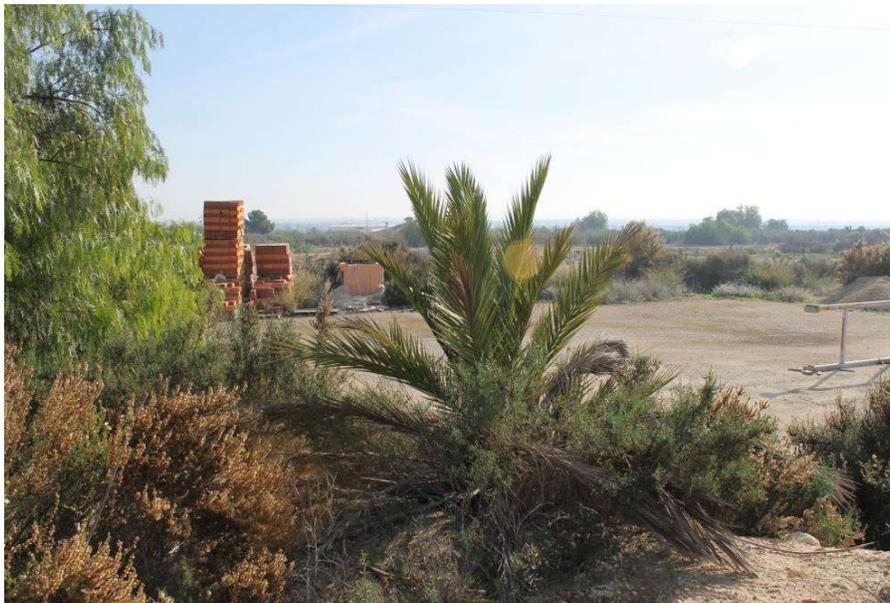
**Foto N° 1311**

- 1 higuera de unos 8 años junto a la construcción metálica en mal estado.  
**Valorar.**

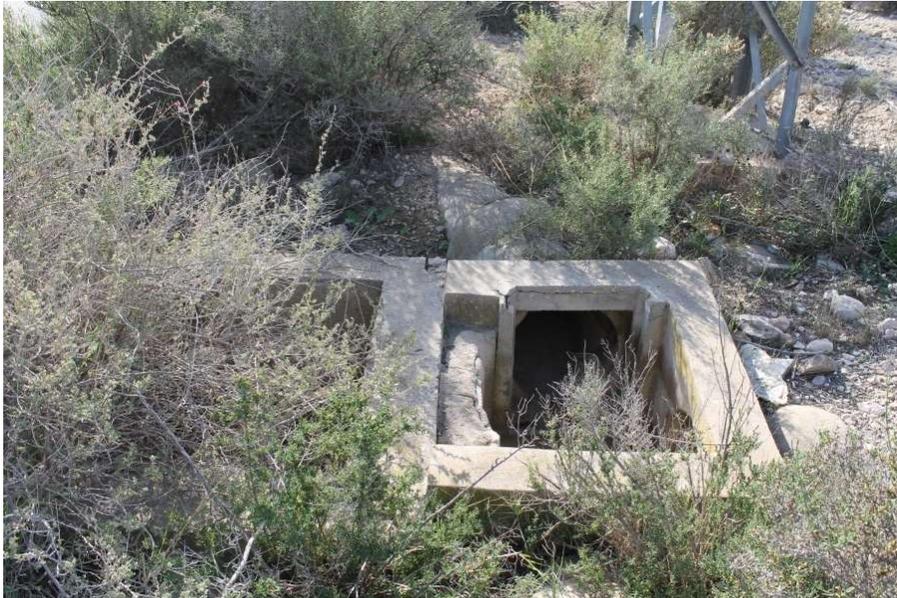
**Foto N° 0915**

En su esquina Noreste tiene una torreta de la línea de media tensión y una arqueta de riego. **Valorar (solo la arqueta)**. Desconocemos, no obstante si la arqueta es de esta finca o de alguna Comunidad de Regantes.

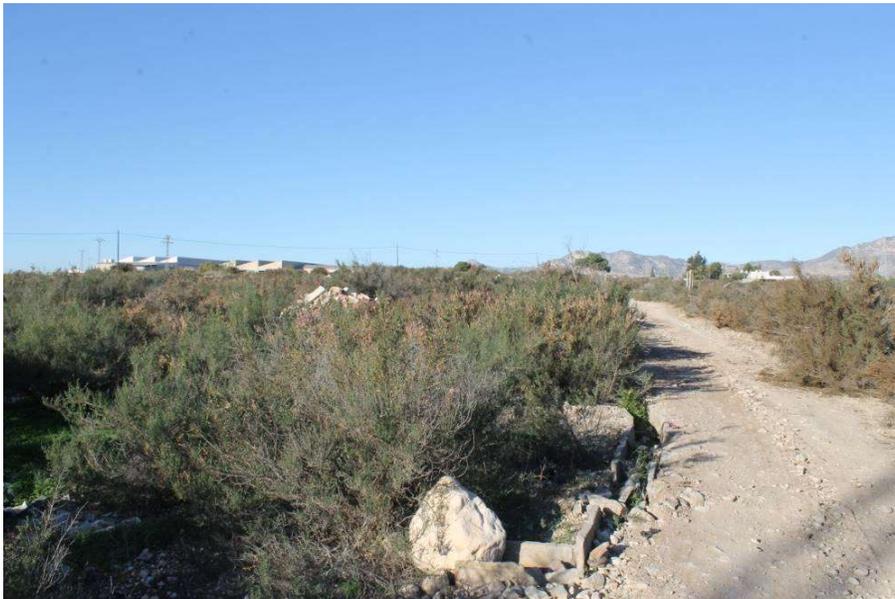
**Foto N° 1536**

También tiene dos canales de riego rotos y en desuso. **Sin valor.**

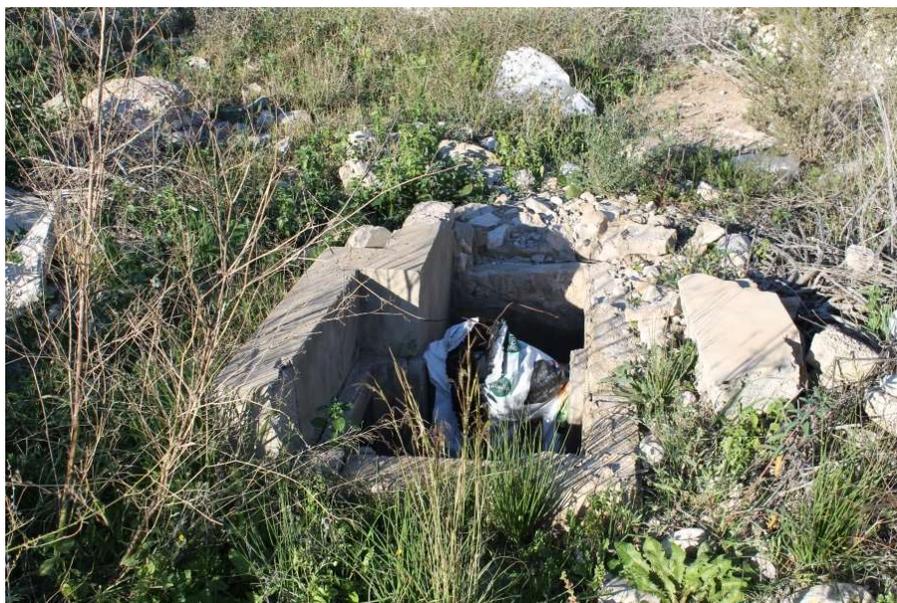
**Foto N° 1530**

Hay un partididor de riego en su linde con la Vereda de la Carga. **Valorar.**

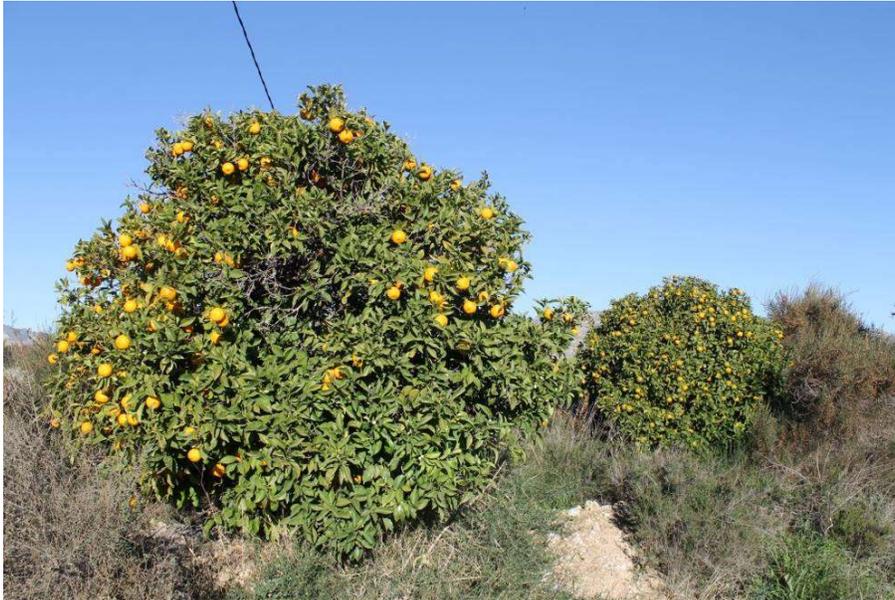
**Foto N° 1528**

- 6 mandarinos bordes en regular estado de unos 15 años con falta de podar. Están situados en el linde con la Vereda de la Carga. **Valorar.**

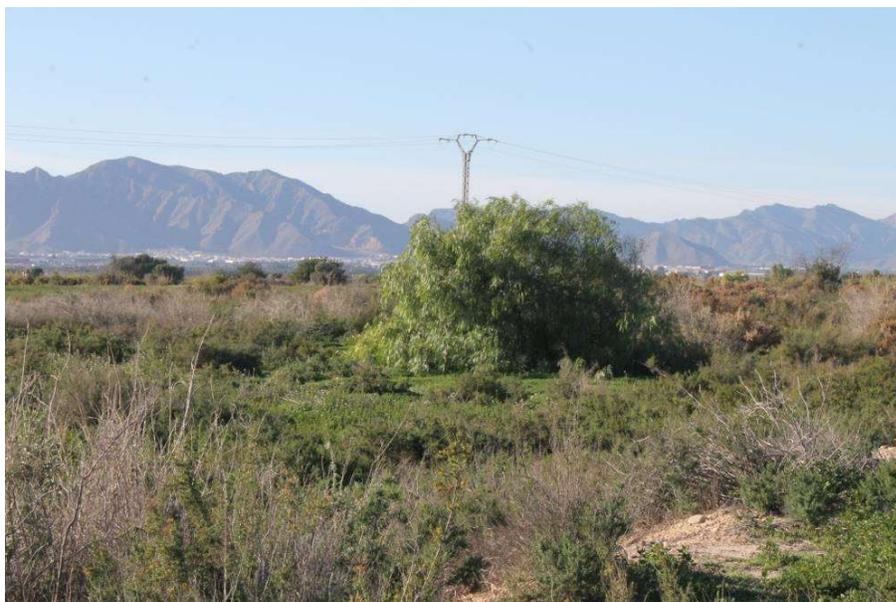
**Foto N° 1550**

- 1 falsa pimienta de unos 25 años en buen estado. **Valorar.**

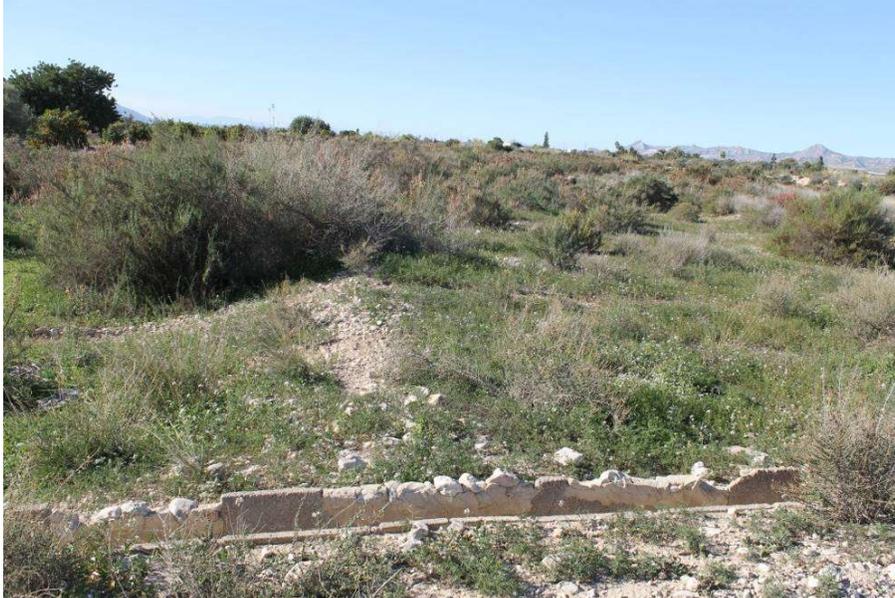
**Foto N° 1757**

Parcela en erial llena de matorrales y con bastante piedra, actualmente sin cultivo que en otro momento pudo estar plantada y de regadío porque entran boqueras de riego desde el canal roto y en desuso que circula por su linde Este.

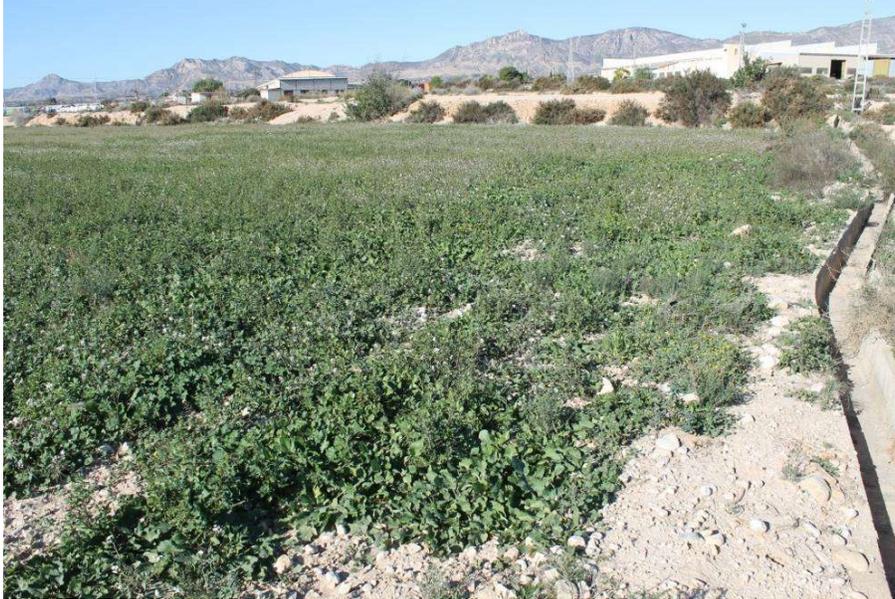
**Foto N° 1785**

Tiene un canal de riego por todo el linde este de la finca en estado semi conservado, ya que salvo en alguna zona que está en mal estado el resto está en uso. Está todo el canal en la zona afectada por la actuación. **Valorar.**

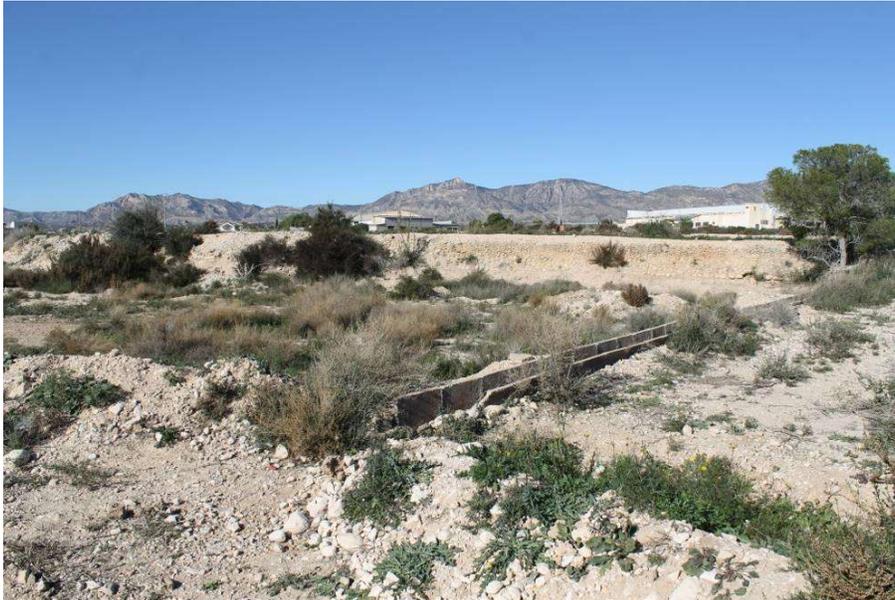
**Foto N° 1767**

Por su linde Este hay un canal de riego que está cortado, roto y en desuso. Sin valor.

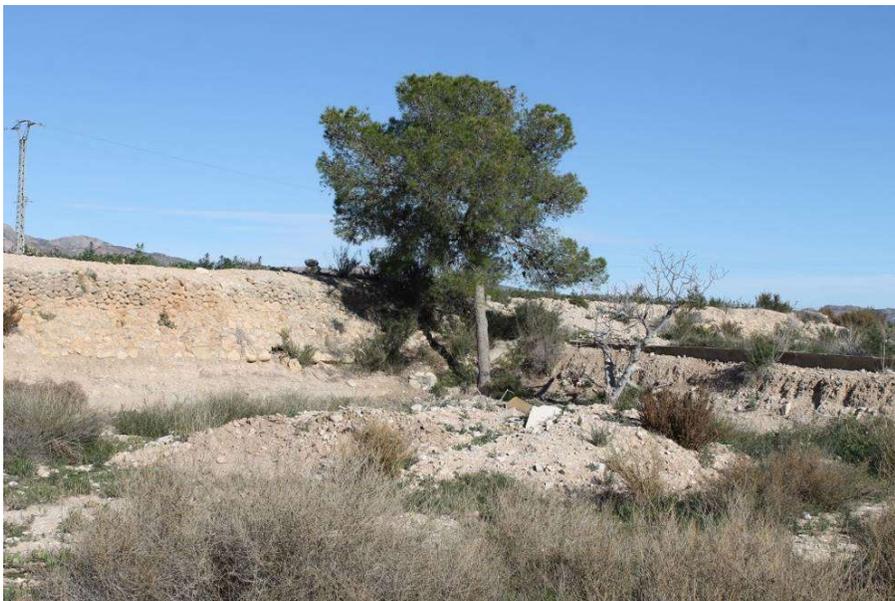
**Foto N° 1773**

- 1 pino de unos 20 años en buen estado. Valorar.

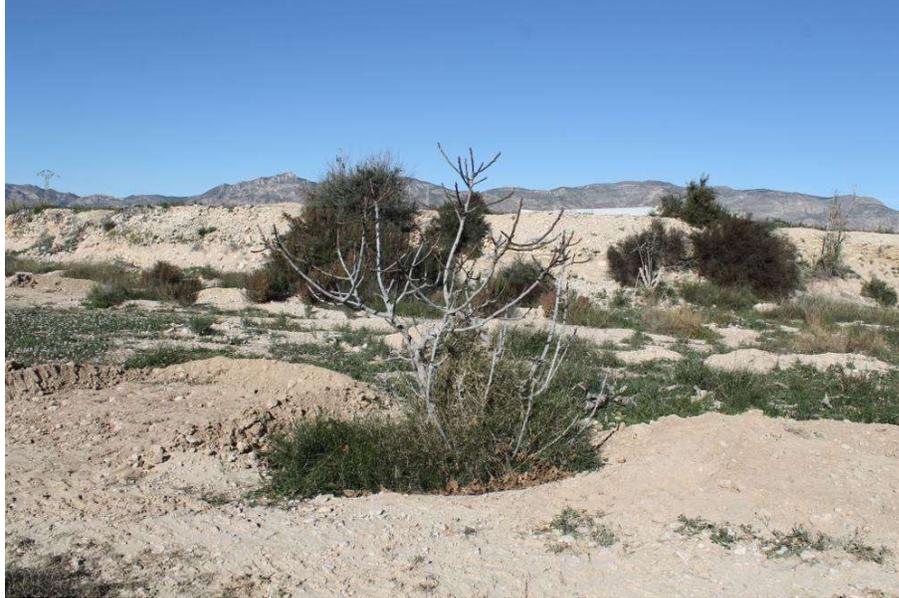
**Foto N° 1769**

- 4 higueras jóvenes de unos 8 años en regular estado y sin cuidar. **Valorar.**

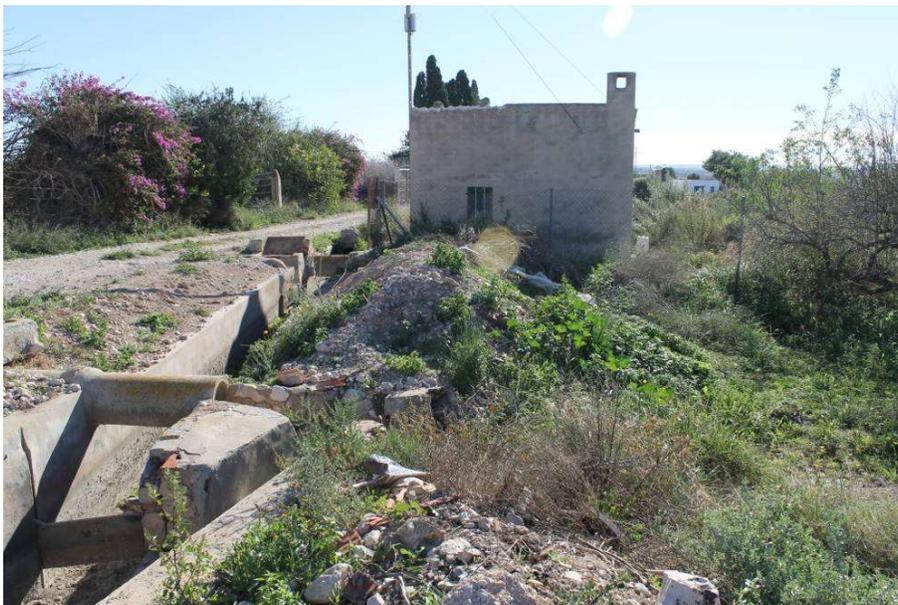
**Foto N° 1748**

Debía de estar en riego a manta porque por su linde Este circula un canal de riego y de él salen boqueras de riego hacia la parcela. Este canal de riego sale directamente del Canal de Riegos de Levante que circula muy cerca por el linde Norte de la finca, por lo que interpretamos que debe de ser de esta Comunidad de Regantes. **Valorar.**

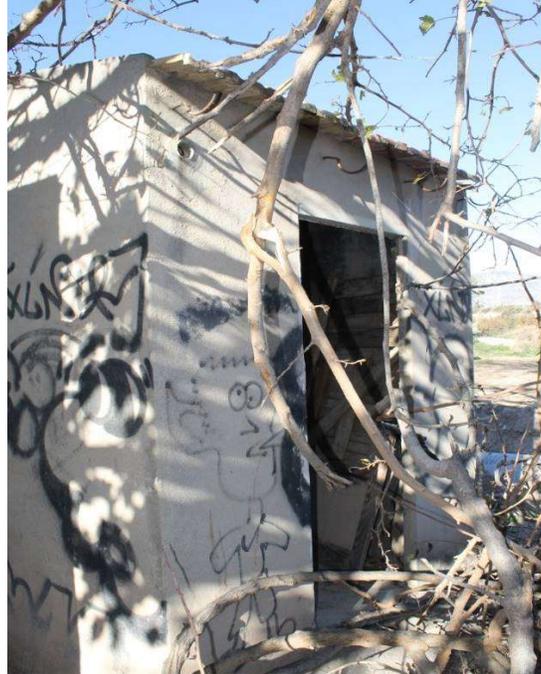
**Foto N° 1599**

En su esquina Noroeste hay una caseta en estado ruinoso que debió albergar algún cuarto para aperos de labranza. **Sin valor.**

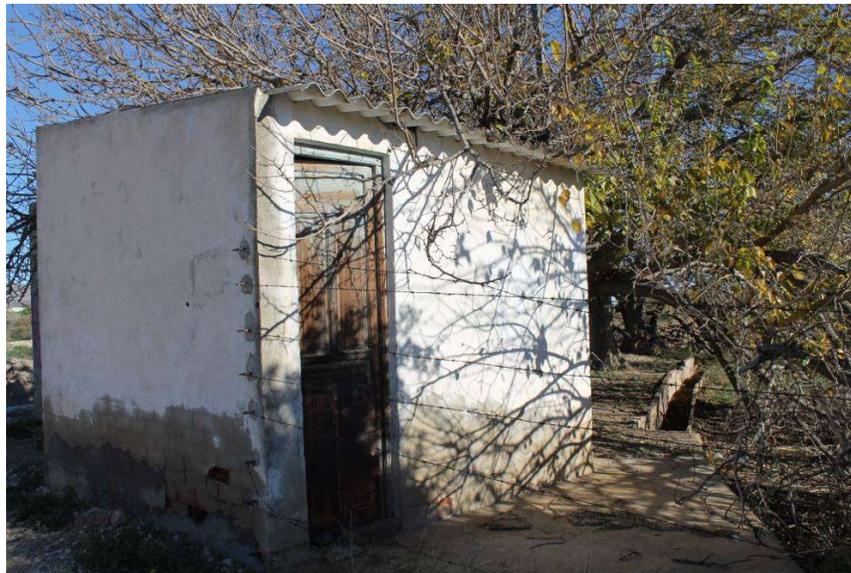
**Foto N° 1580**

Pegado a la anterior pero más al Sur hay otra caseta de riego de dimensiones 4 x 3 metros, cerrada y con alambrada, pero en estado regular, pero válida para guardar aperos o utensilios de cultivo. **Valorar.**

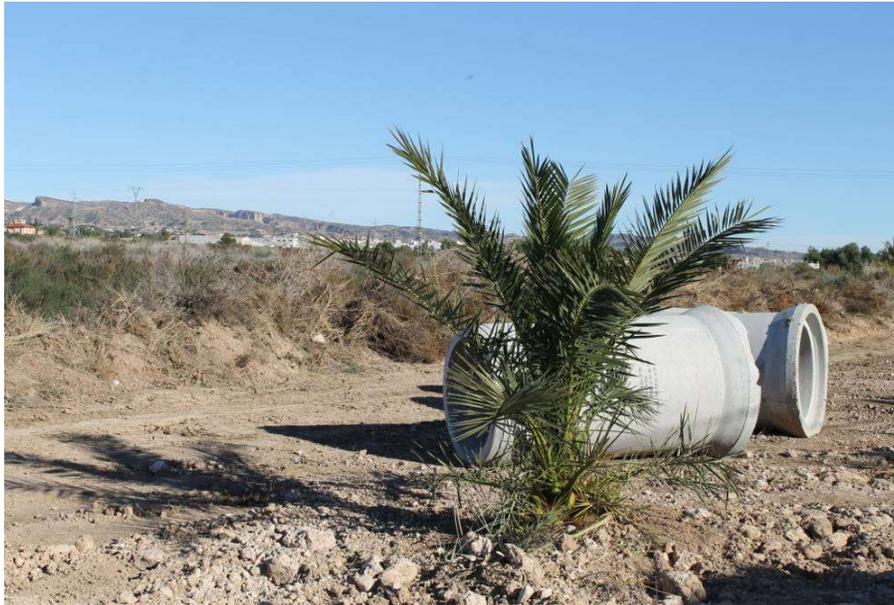
**Foto Nº 1625**

- 3 palmeras Phoenix de 5 años junto al canal, dos al lado Oeste y una al Este.  
**Valorar.**

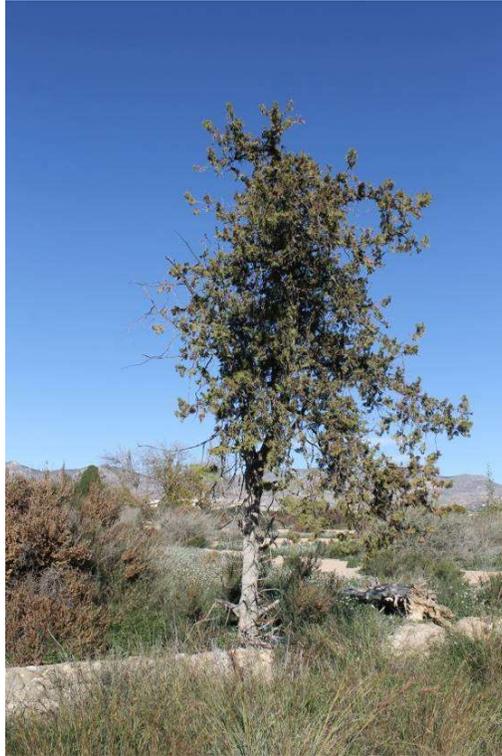
**Foto N° 1655**

- 1 Ciprés de unos 15 años en mal estado junto a una arqueta de riego. **Valorar.**

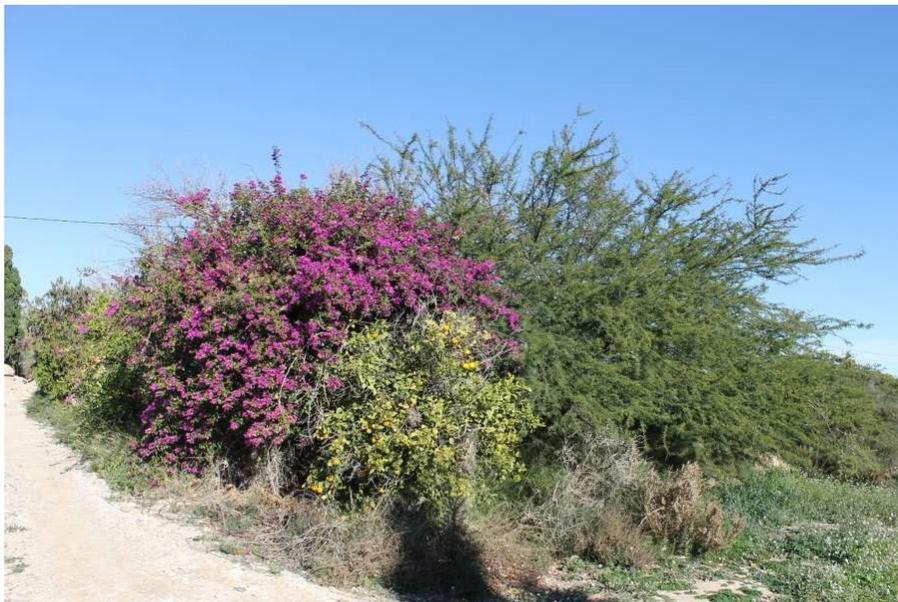
**Foto N° 1671**

- 2 naranjos/limoneros en mal estado invadidos por la Buganvilia. **Sin valor.**

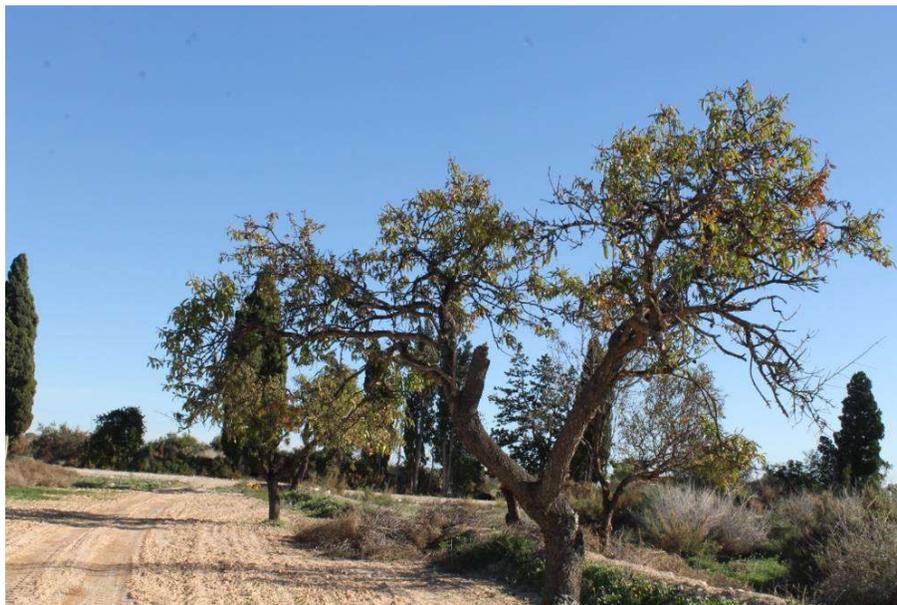
**Foto N° 1718**

- 2 almendros adultos, en buen estado y con riego a manta. De más de 30 años.  
Valorar.

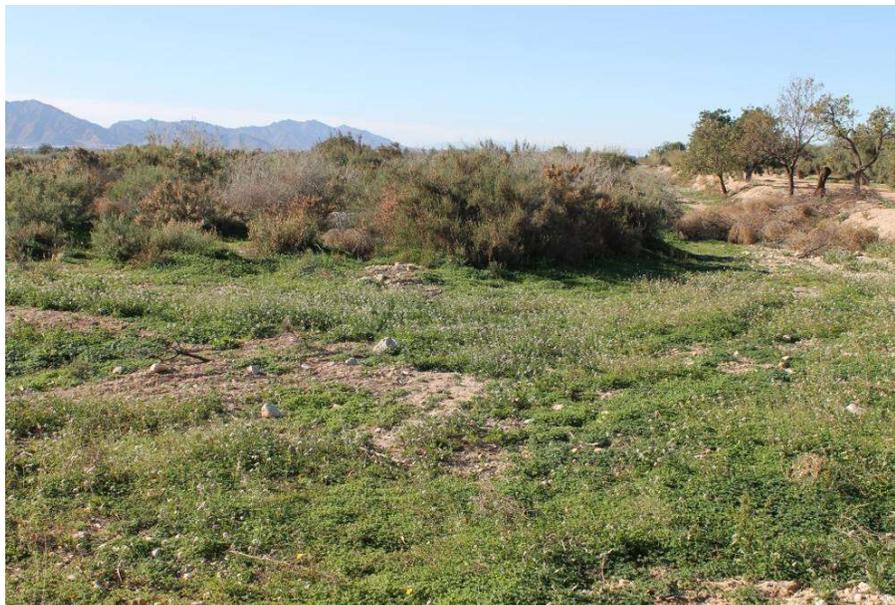
**Foto N° 1708**

Zona de erial con un canal de riego por el linde con la parcela 14.

Existe una tubería de hormigón semienterrada en la zona a expropiar.

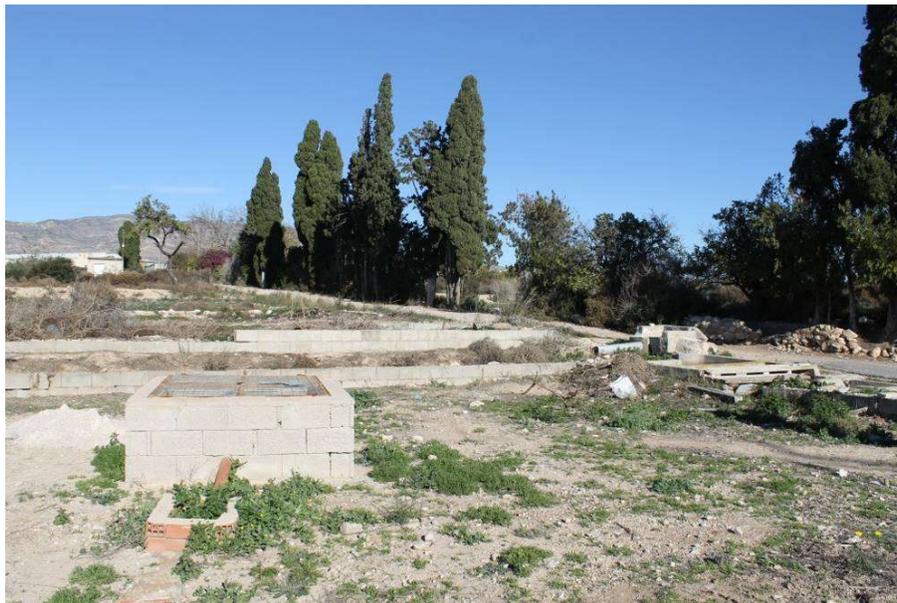
**Foto Nº 1689**

Parcela pequeña sin cultivo donde hay un pozo y unas arquetas. Las arquetas no tienen nada que ver con el pozo y se nos indican que pertenecen a la Comunidad de Regantes de Riegos de Levante.

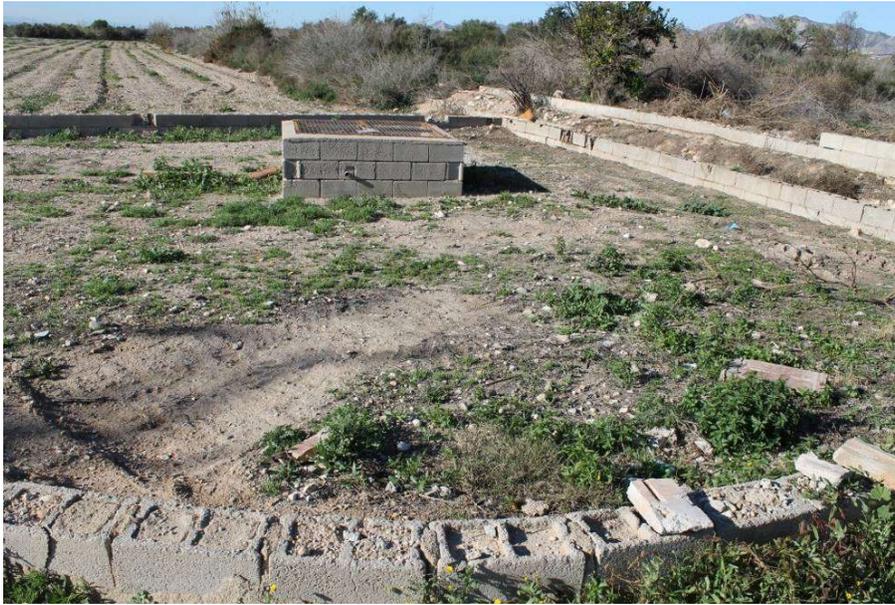
**Foto N° 1687**

El pozo se encuentra en la misma parcela donde están las arquetas y donde hay un cercado de bloques de hormigón a modo de cubeto. Ambos elementos se valorarán.

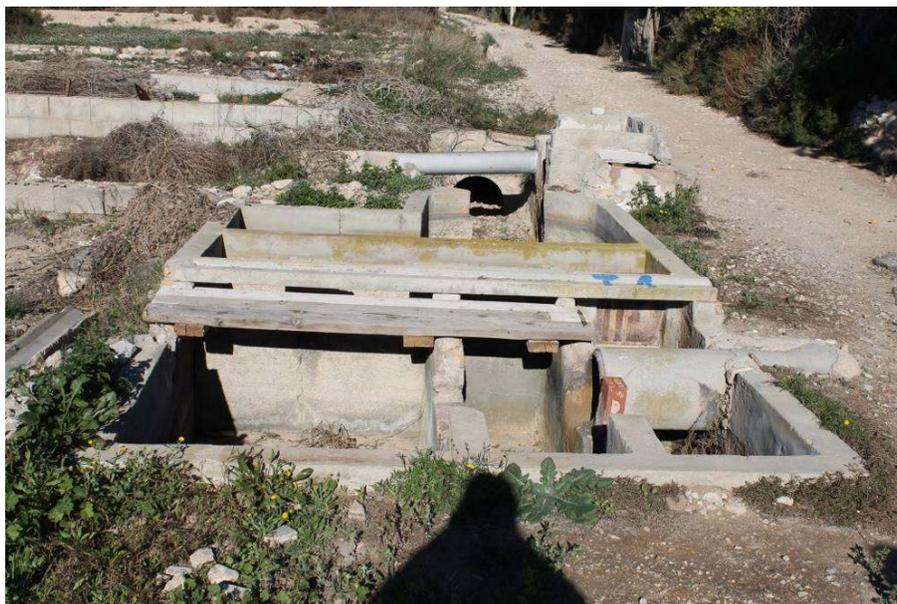
**Foto N° 1694**

Estas arquetas aun estando en la parcela afectada, no son de la misma, según nos indican y pertenecen a Riegos de Levante. **Valorar.**

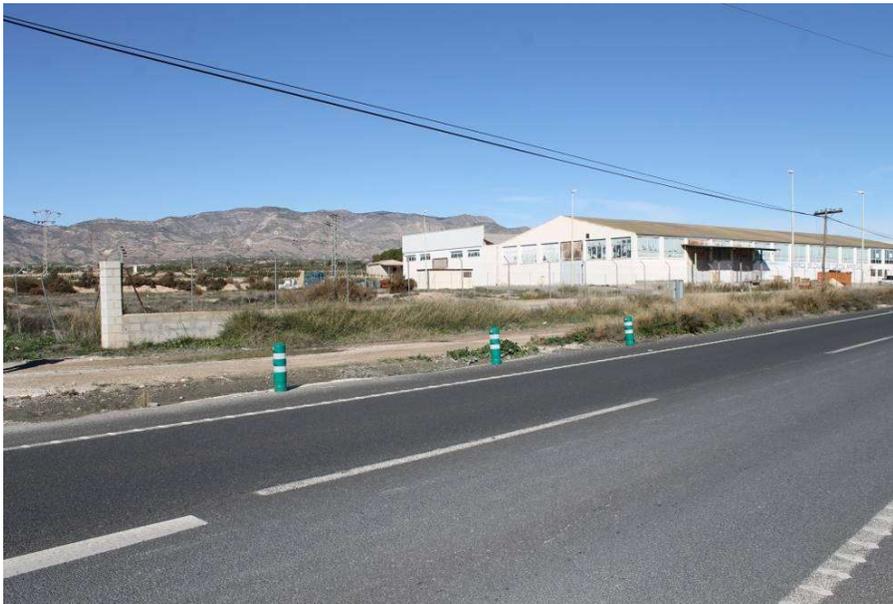
**Foto N° 1831**

Esta cercada con valla de bloque de hormigón de 1 m y que continua con vallado metálico, con postes metálicos cada 2 m y una altura total del vallado de 3 m. **Valorar.**
